# 益阳市金明有色金属有限公司地块 土壤污染状况调查报告

编制单位: 湖南佳蓝检测技术有限公司

编制时间: 2019 年 11 月

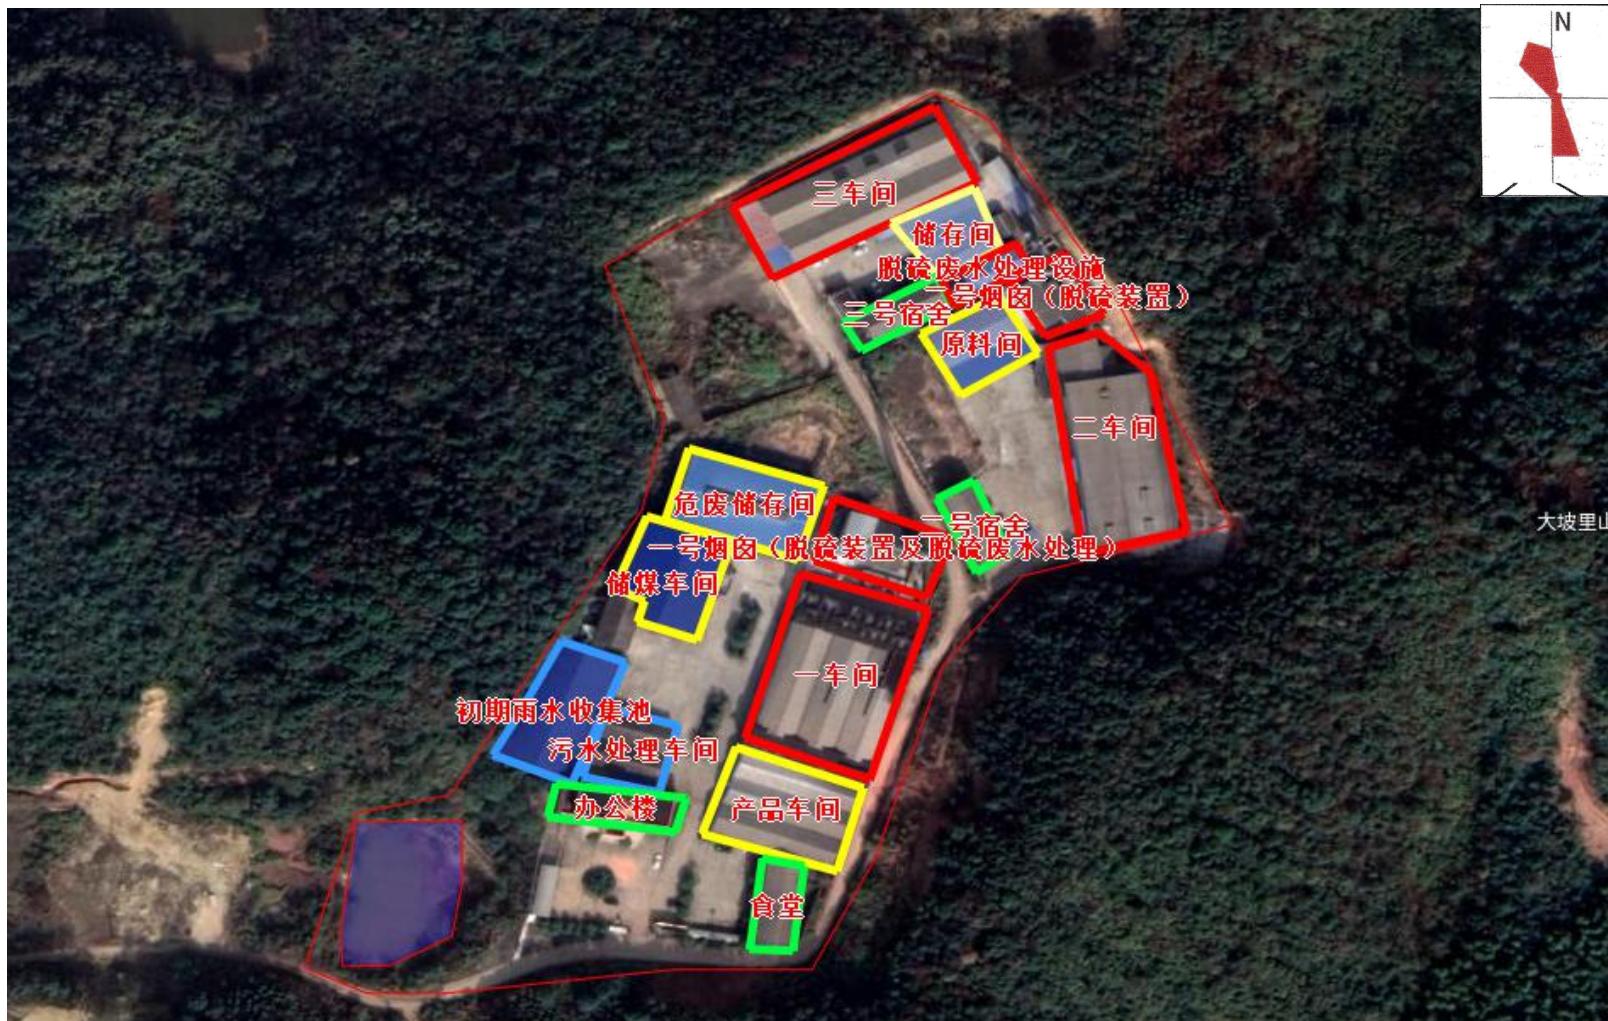
图 2.3-1 调查地块红线范围及平面布置图

依委托方要求本次调查范围为位于湖南省益阳市高新区谢林港镇涧山村的益阳市金明有色金属有限公司厂区，调查面积 68 亩，约 45333.356m<sup>2</sup>。主要调查内容为地块内的土壤、地下水等环境因素，调查范围见图 2.3-1。

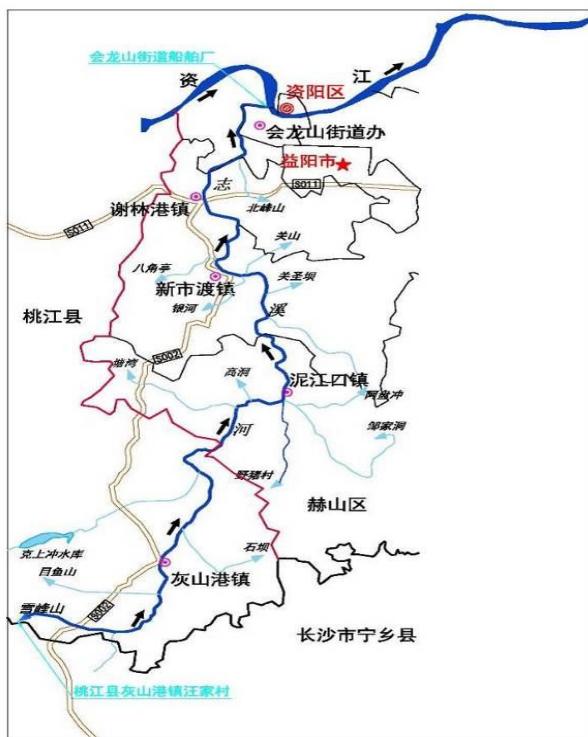
图 2-4 志溪河流域图

本地块所在地位于志溪河中下游，志溪河全长 68.5 km，益阳市境内 65.0 km，全流域面积 680.5 平方公里（其中宁乡县境内 2 平方公里，桃江县境内 225.3 平方公里，赫山区境内 453.2 平方公里），平均水位 33.48 m，平均水深 1.8 m，平均流量 19.2 m<sup>3</sup>/s，平均流速 0.19 m/s，主要依靠降水进行河流补给，共有支流和沟渠 20 余条。志溪河源头为长沙宁乡市新塘村，从南至北流经益阳桃江县灰山港镇、赫山区泥江口镇、龙光桥街道、新市渡镇、高新区谢林港镇，从会龙山街道汇入资江（见下图 2-4）。流域范围属于多雨区，多年平均降雨量在 1500 mm 以上，多年平均径流总量达 4.76 亿 m<sup>3</sup>。

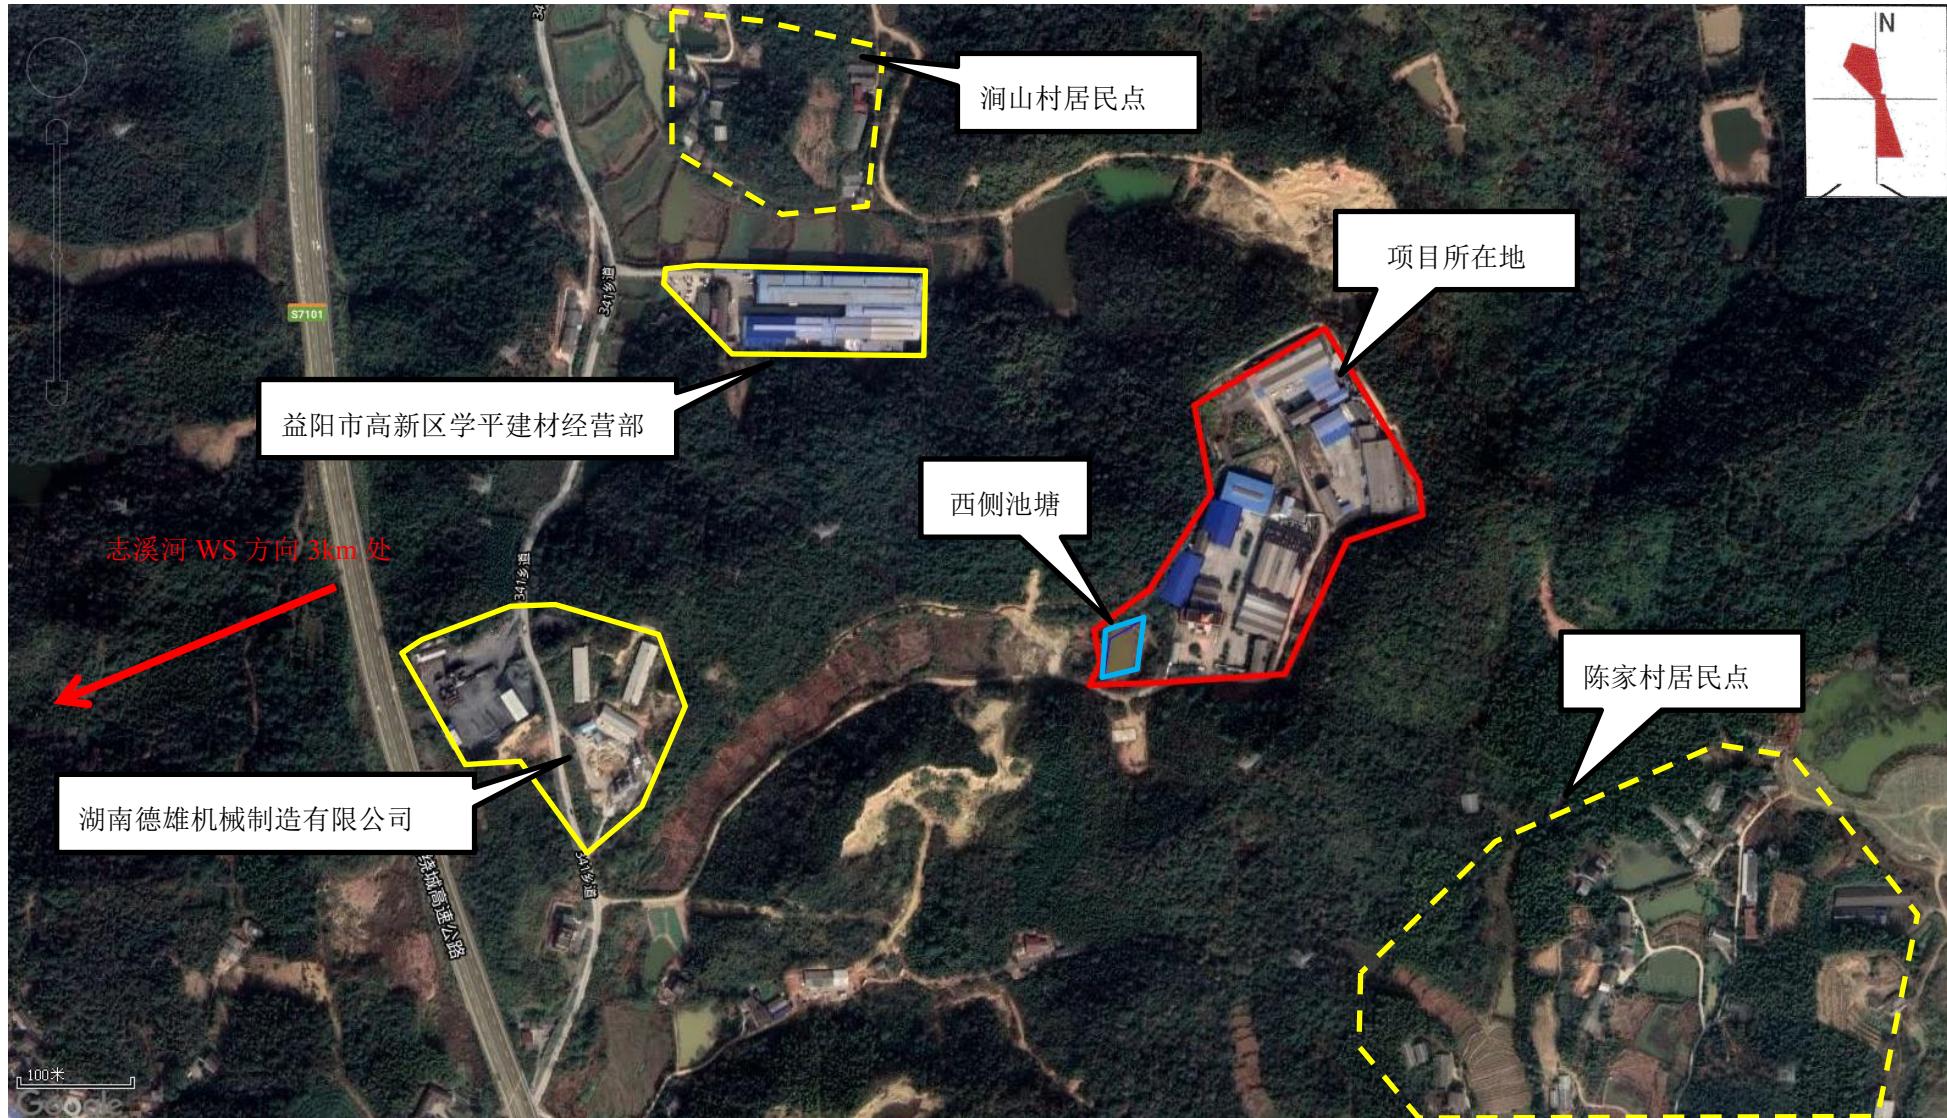
图 3.2-4 调查地块与周边敏感目标位置关系图（红色边框区域为本次调查范围）

地块周边以林地为主，西北侧为涧山村居民点，东南侧陈家村居民点；调查地块敏感目标见表 3.2-2，调查地块与敏感目标关系图见图 3.2-4。

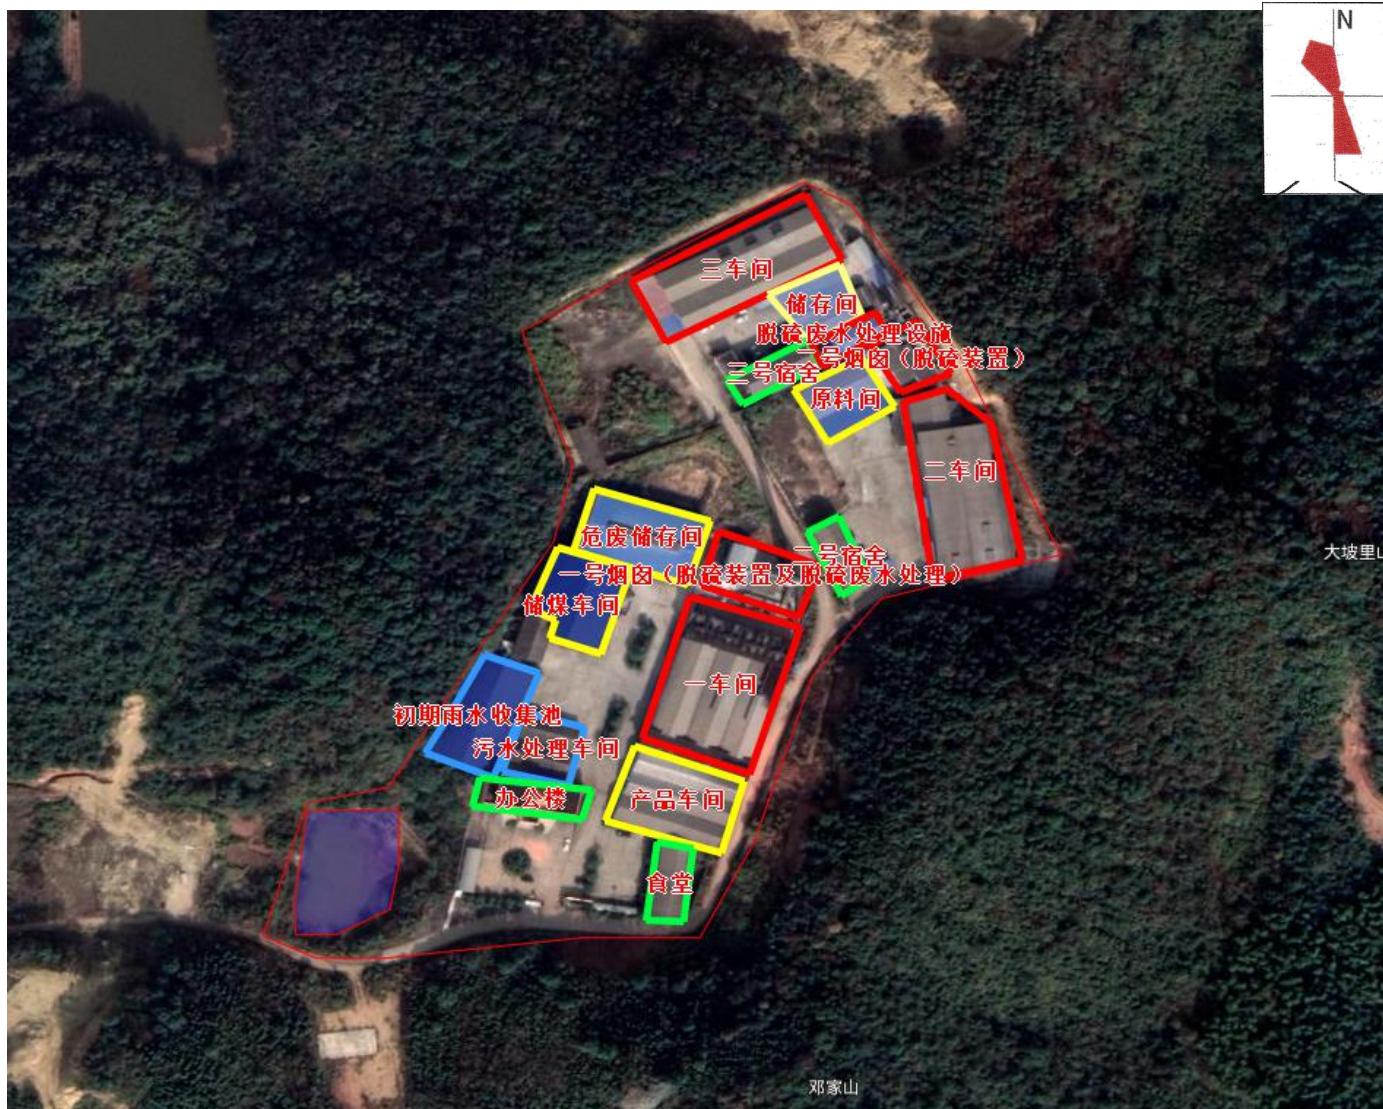
图 3.2-5 厂区平面布置图

益阳市金明有色金属有限公司占地面积约 68 亩。公司共有三个生产车间，三车间位于厂区东北侧，三车间南侧有储存间、2 号烟囱脱硫装置及废水处理设施，原料间，以及 3 号宿舍。二车间位于厂区东侧，二车间以西为 2 号宿舍。一车间位于厂区中部，一车间北侧为一号烟囱及脱硫装置，一车间南侧为产品车间及食堂。危废暂存间，储煤车间位于厂区西侧。初期雨水收集池，废水处理车间及办公楼位于厂区西南角。厂区主路全部硬化，其他空地已实施了绿化。

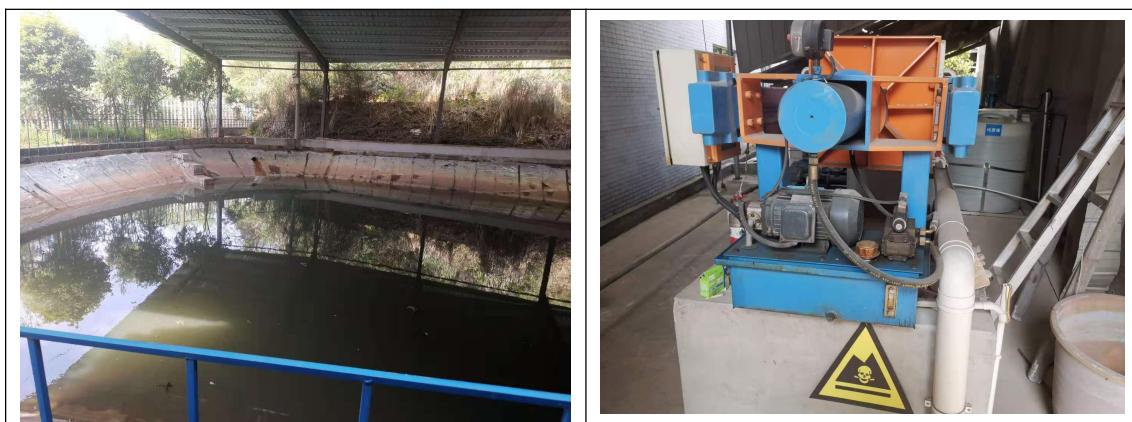
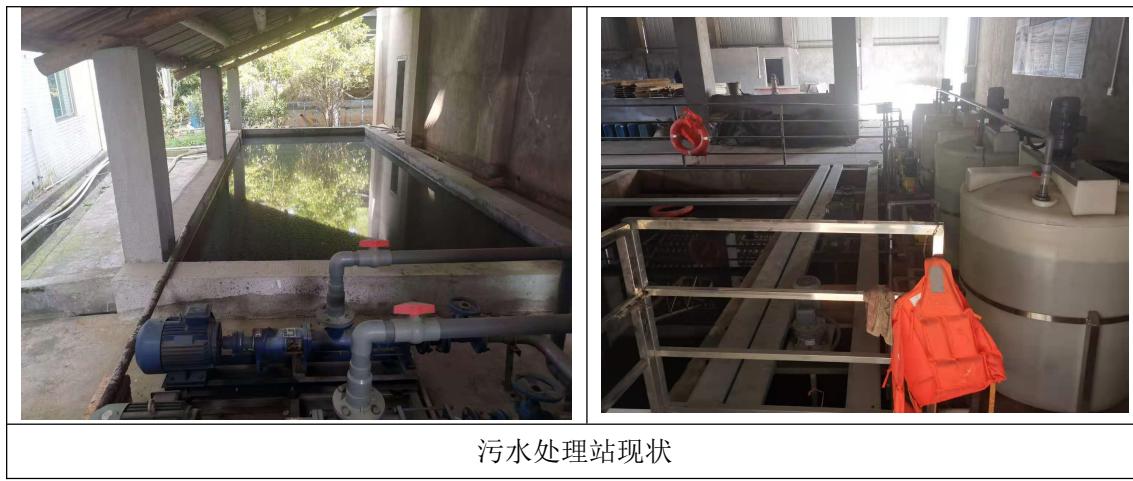
图 3.3-1 污水处理站现状图

污水处理站已停运，但建筑结构完好，设备未拆除，污水处理站保存完好，房间及池体水泥硬化，保留完好，池内仍有积水。污水处理站现状见图 3.3-1。

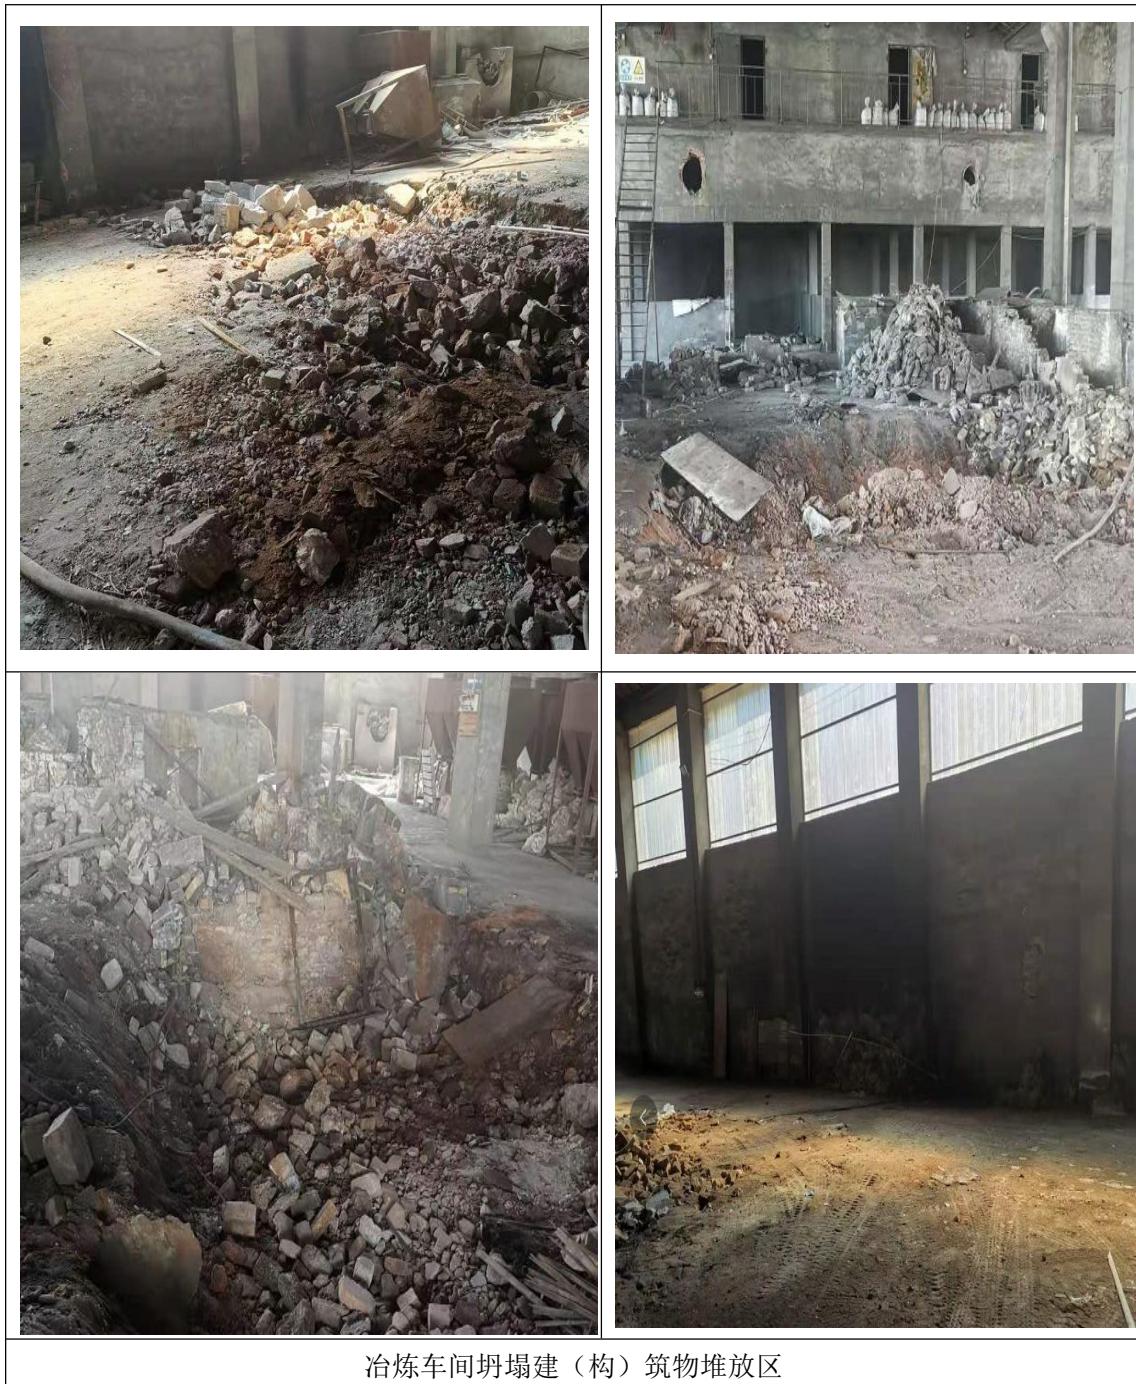
图 3.3-2 治炼车间现状图

一车间建筑: 建筑结构完好, 防风、防雨措施良好, 墙体内壁性状基本一致, 附着有一层约 2mm 厚的灰黑色附着物。厂房内主要生产设施已拆除清运, 但厂房存有少量拆除设备、管道以及原材料存放。

二车间建筑: 建筑结构完好, 防风、防雨措施良好, 墙体内壁性状基本一致, 附着有一层约 2mm 厚的灰黑色附着物。厂房内主要生产设施已拆除清运, 但厂房存有少量拆除设备、管道以及原材料存放。

三车间建筑: 建筑结构完好, 防风、防雨措施良好, 墙体内壁性状基本一致, 附着有一层约 2mm 厚的灰黑色附着物。厂房内主要生产设施已拆除清运, 但厂房存有少量拆除设备、管道以及原材料存放。

冶炼车间坍塌建(构)筑物堆放区

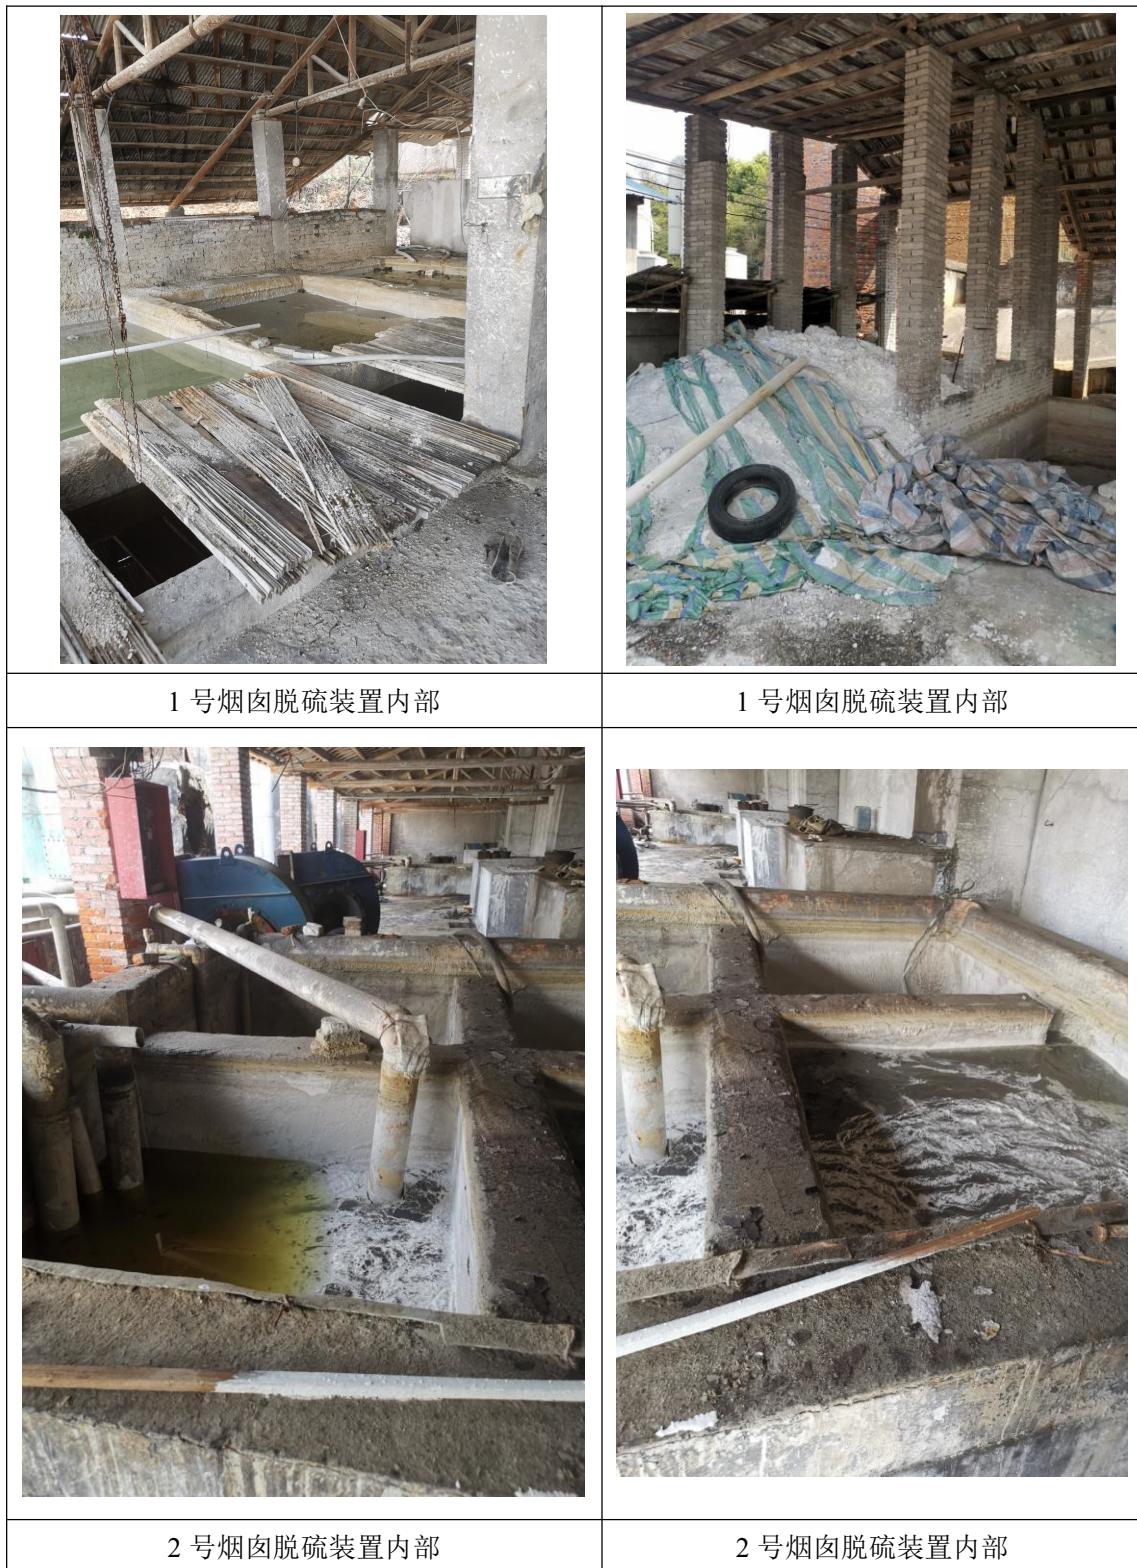
图 3.3-3 收尘室现状图

1号烟囱及脱硫装置建筑物外形完好，脱硫设备并未拆除，脱硫车间内附着有一层约 2mm 厚的灰白色附着物，池内仍由废水，旁边有少量石灰堆积。

2号烟囱及脱硫装置建筑物外形完好，脱硫设备并未拆除，脱硫车间内附着有一层约 2mm 厚的灰白色附着物，池内仍由废水，旁边有少量石灰堆积，脱硫装置现状见图 3.3-3。

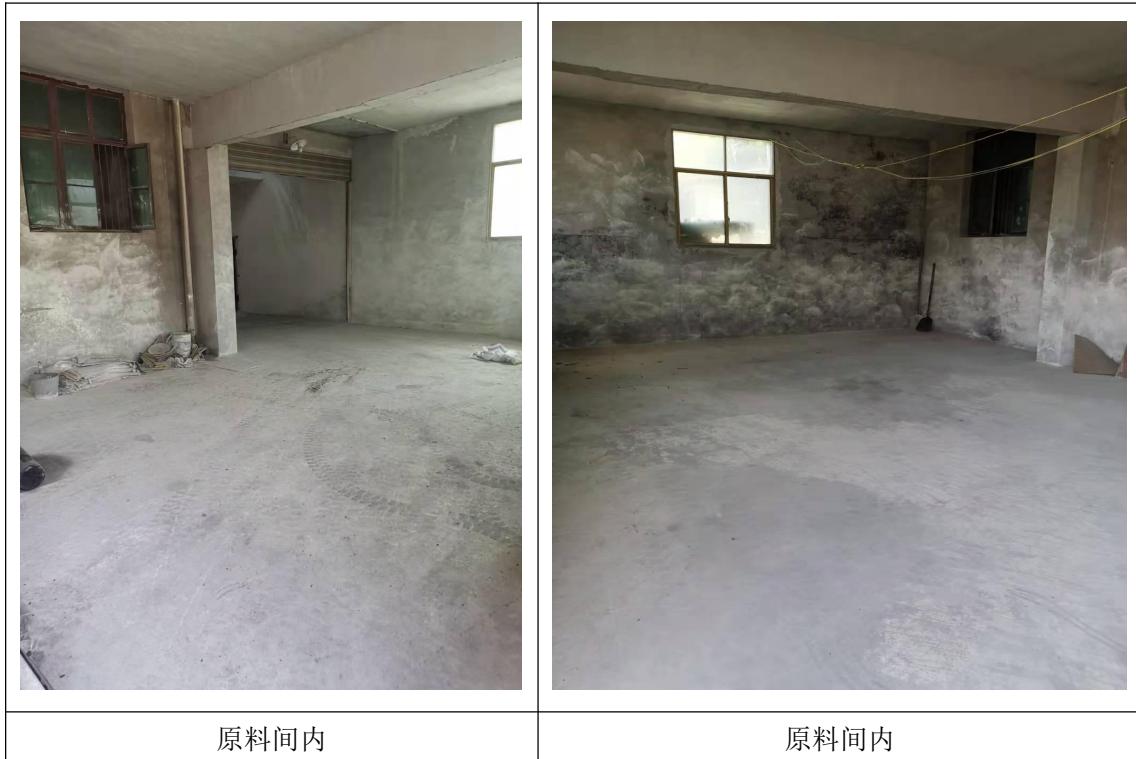
原料车间建筑结构保存完好, 墙壁内附着有一层约 2mm 厚的灰白色附着物。现状见图 3.3-3。

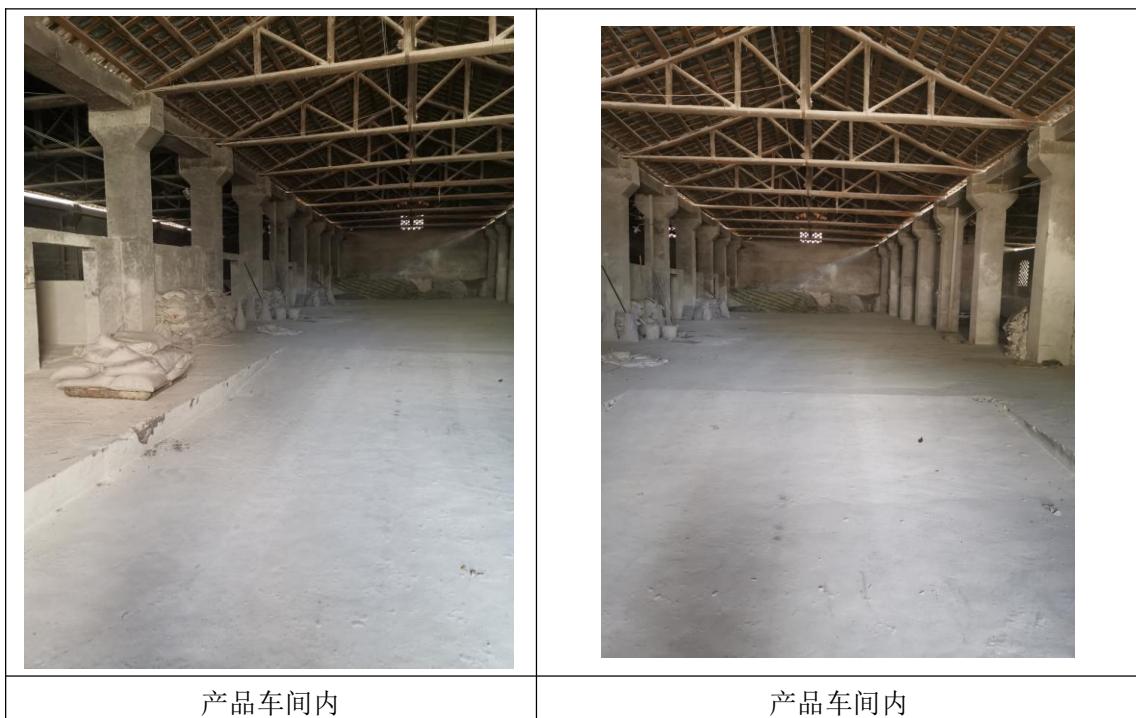
图 3.5-4 锡白生产线现状图

产品车间建筑结构保存完好, 墙壁内附着有一层约 2mm 厚的灰白色附着物。现状见图 3.3-4。。

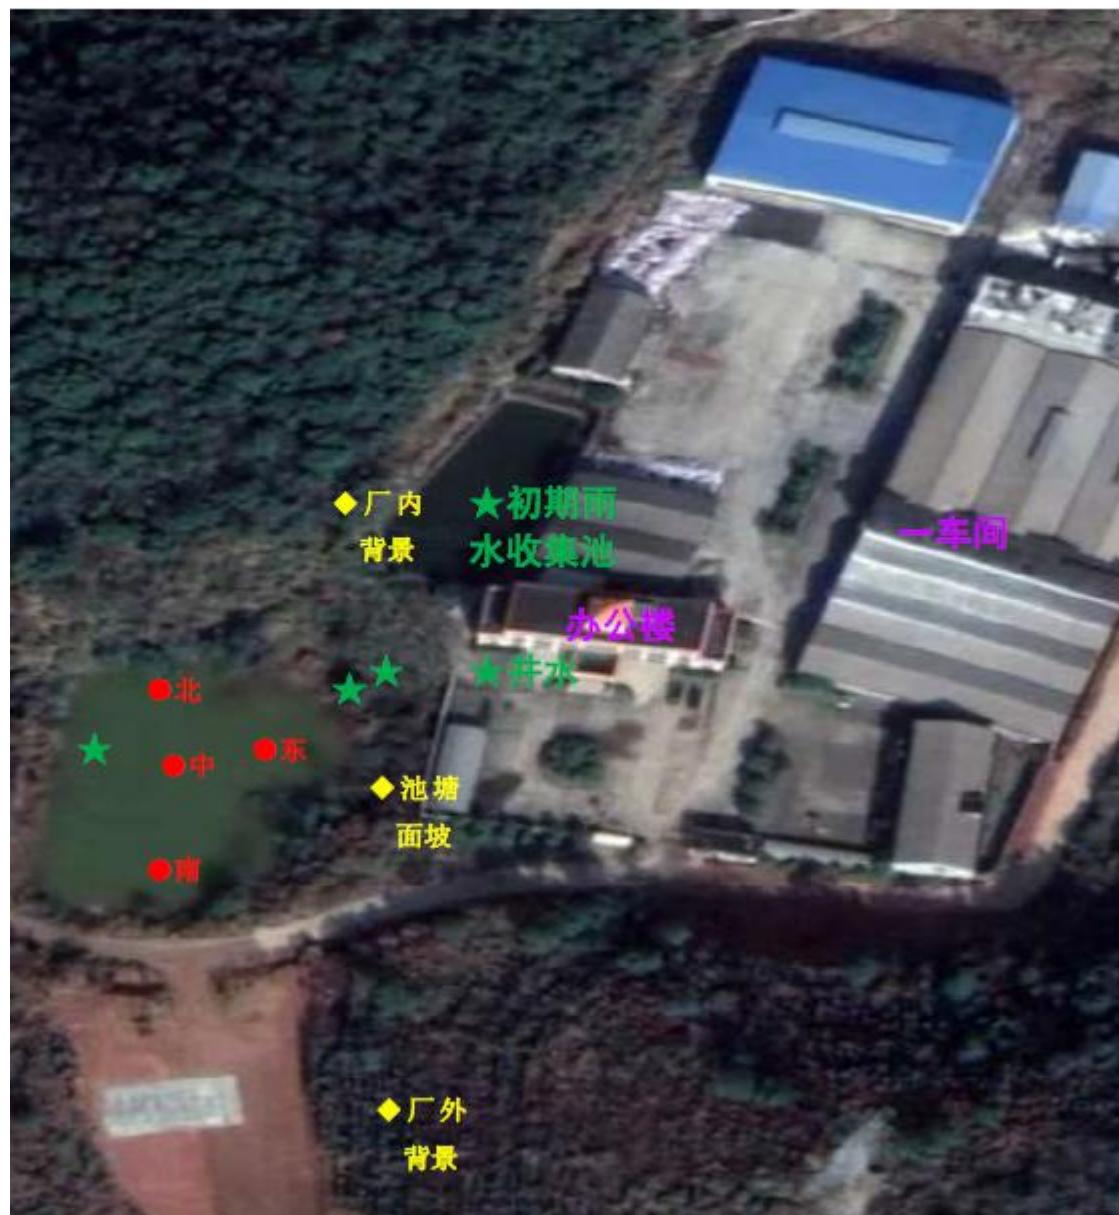
图 3-2 底泥与水质采样布点总图

为全面掌握池塘底泥环境质量现状, 项目组对池塘东部、南部、北部、中部位置进行不同深度采样和全分析, 采样工具为手动土壤采样器, 采样布点见图 3.3-1, 分析结果见表 3.3-2。

(备注: “●”代表底泥采样点, “◆”代表土壤采样点, “★”代表水质采样点)

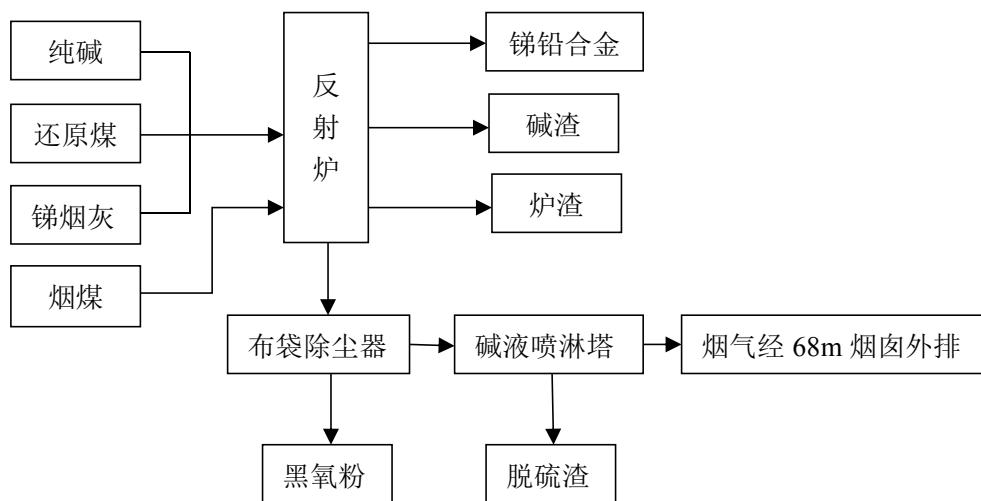
图 3.3-1 锑锭生产工艺流程图

纯碱、还原煤和锑烟灰进入反射炉中冶炼，产生碱渣、粗锑（锑铅合金）和烟气。烟气中含有黑氧粉和煤尘，经烟道冷却、布袋收尘器收集后成黑氧粉，尾气经经碱液喷淋设施处理后经 68 米烟囱外排。

在反射炉中主要的技术操作包括加温、进料、熔化、还原、加“衣子”和铸型。在反射炉中用烟煤进行加热，当燃烧强度达到  $46\text{kg}/(\text{m}^2 \times \text{h})$  时，炉内温度保持在  $1200^\circ\text{C}$ ，可满足还原熔炼的需要。纯碱、还原煤和锑烟灰按照配料比例均匀混合，分批加入炉内。在  $1200^\circ\text{C}$  左右的温度下，适当翻动炉料，加速熔化过程，当炉渣粘结后夹带锑珠时，可补加纯碱助熔。当炉渣较稀，不与锑液分离时，须补加一定量的元明粉作为还原剂。

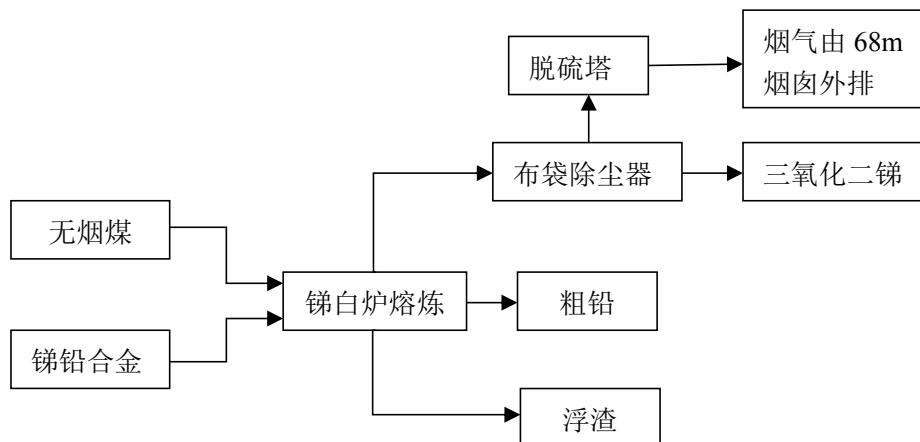
图 3.3-2 三氧化二锑生产工艺流程图

三氧化二锑的生产工艺主要分为锑白炉升温阶段、锑白炉生产阶段和产品包装三部分。

首先采用无烟煤作为燃料，将锑白炉烘炉并升温至 900℃，此阶段成为锑白炉升温的第一阶段，此过程一般每次持续三天左右。此阶段产生的燃煤烟气由次氧抽风机抽入次氧烟道，经布袋除尘器处理后进碱液脱硫塔处理，经烟囱排放。

在锑白炉升温至 900℃后继续加煤，并向锑白炉内投加锑锭，使之熔化形成熔体，此阶段成为锑白炉升温第二阶段，此过程一般每次持续 16 小时左右。

当锑白炉升温并形成熔体后，进入三氧化二锑生产阶段，锑液氧化反应过程中，铅主要沉积在底水中，随着反应的进行，产品三氧化二锑和底水中的铅含量逐渐升高，一般当底水中铅含量超过一定浓度时，更换底水，底水冷却得到粗铅。

锑氧化反应属放热反应，反应放出大量热量维持反应的继续，此阶段停止燃煤，关闭次氧收尘系统，开启三氧化二锑生产线抽风机，通过调节抽风机风量，对高温三氧化二锑进行冷却结晶，冷却后的三氧化二锑经过重力沉降斗和旋风二级分离，分离出粗粒径的三氧化二锑，符合产品需要的三氧化二锑颗粒经离心抽风机进入产品布袋收尘室，汇集在料斗内。

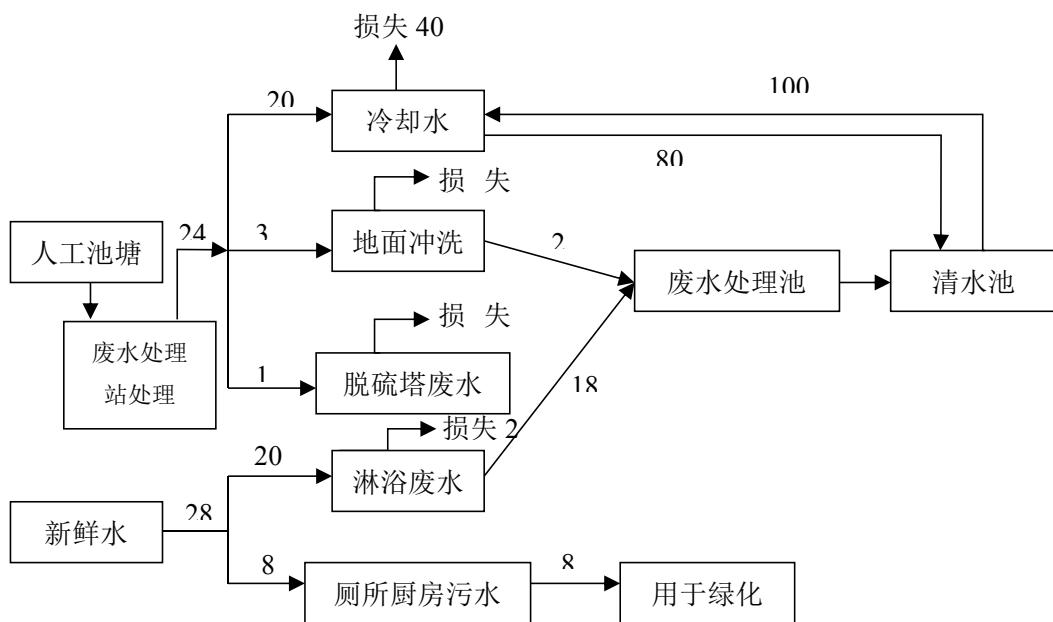
图 3.3-3 厂区水平衡图 单位  $m^3/d$

厂区建有 2 个废水处理站，一车间废水进入废水处理站 1 进行处理，二、三车间废水进入废水处理站 2 进行处理，处理后的废水分别抽至各车间清水池（一车间  $15m^3$ ，二、三车间均  $10m^3$ ）后补充冷却水、脱硫用水及地面冲洗水。

各车间初期雨水通过厂区雨污分流系统进行收集，根据雨量大小收集前 35 分钟的厂区雨水经雨水收集渠进入初期雨水池，人工定期在初期雨水池内加入混凝剂进行沉淀，澄清后的雨水用泵抽至废水处理站进行处理后用来补充冷却水及地面冲洗水。35 分钟以后的雨水经厂区雨水排口排至附近农灌渠经 2500m 后排入志溪河，一车间雨水经 1 号雨水排口排放，二、三车间经 2 号雨水排口排放。由于初期雨水池兼做事故池，初期雨水池液位需控制在  $2000m^3$  以内。

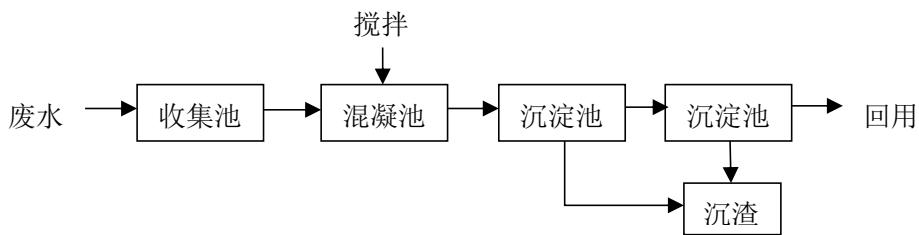
图 3.3-4 废水处理流程图

厂区废水处理采用物化工艺：厂区废水在经废水收集渠收集后，排入废水处理站后经收集池收集，通过人工启动提升泵提升废水进入后续的混凝池，混凝池采用人工加药，加入石灰和 FeSO<sub>4</sub> 并通过机械搅拌，加药后的废水自流进入二级沉淀池沉淀，处理后的废水用于补充冷却水及地面冲洗水，沉渣回炉循环利用。

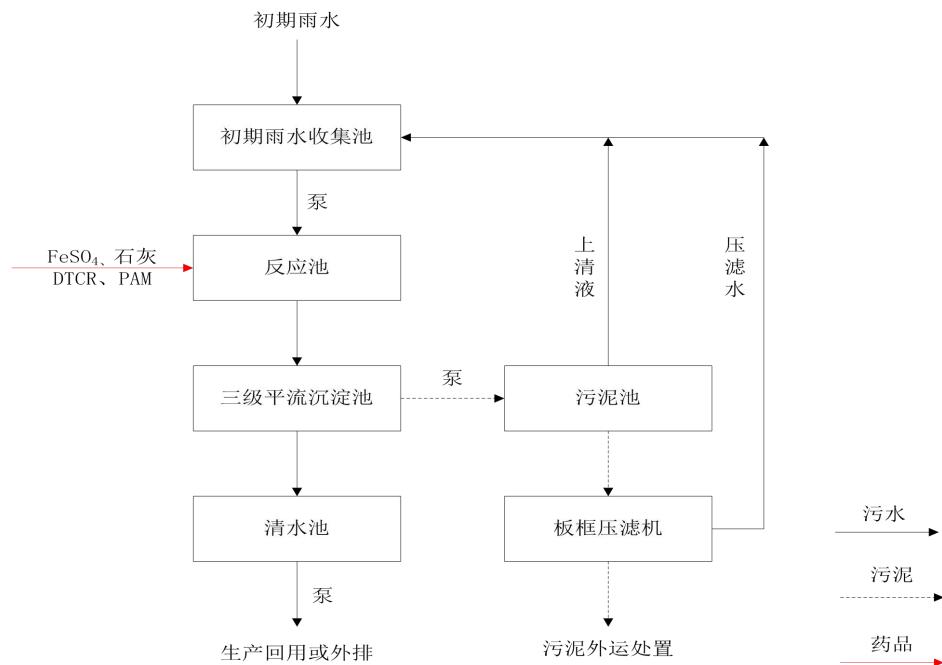
图 3.3-5 厂区污水处理站工艺流程图

初期雨水经收集至初期雨水收集池后，通过泵提升至反应池，在 1-4 号反应池中分别投加硫酸亚铁、石灰、重金属捕收剂 DTGR 和助凝剂 PAM，通过混凝反应使水中的重金属物质通过吸附或反应形成不溶性沉淀，反应后的污水进入三级平流沉淀池，在沉淀池通过重力实现泥水分离。为保证泥水分离效果，在布水槽中投加助凝剂 PAM，第三级平流沉淀池上清液经溢流堰进入清水池储存，再通过泵将清水池中的水回用至车间用作生产冷却水。沉淀池中的污泥经污泥泵提升至污泥浓缩池中暂存，再通过泵提升至污泥均质桶均质后进入板框压滤机压滤，压滤出的污泥送至有资质单位处理。为保证出水达标，压滤出水和污泥池上清液回流至雨水收集池中再进行处理。

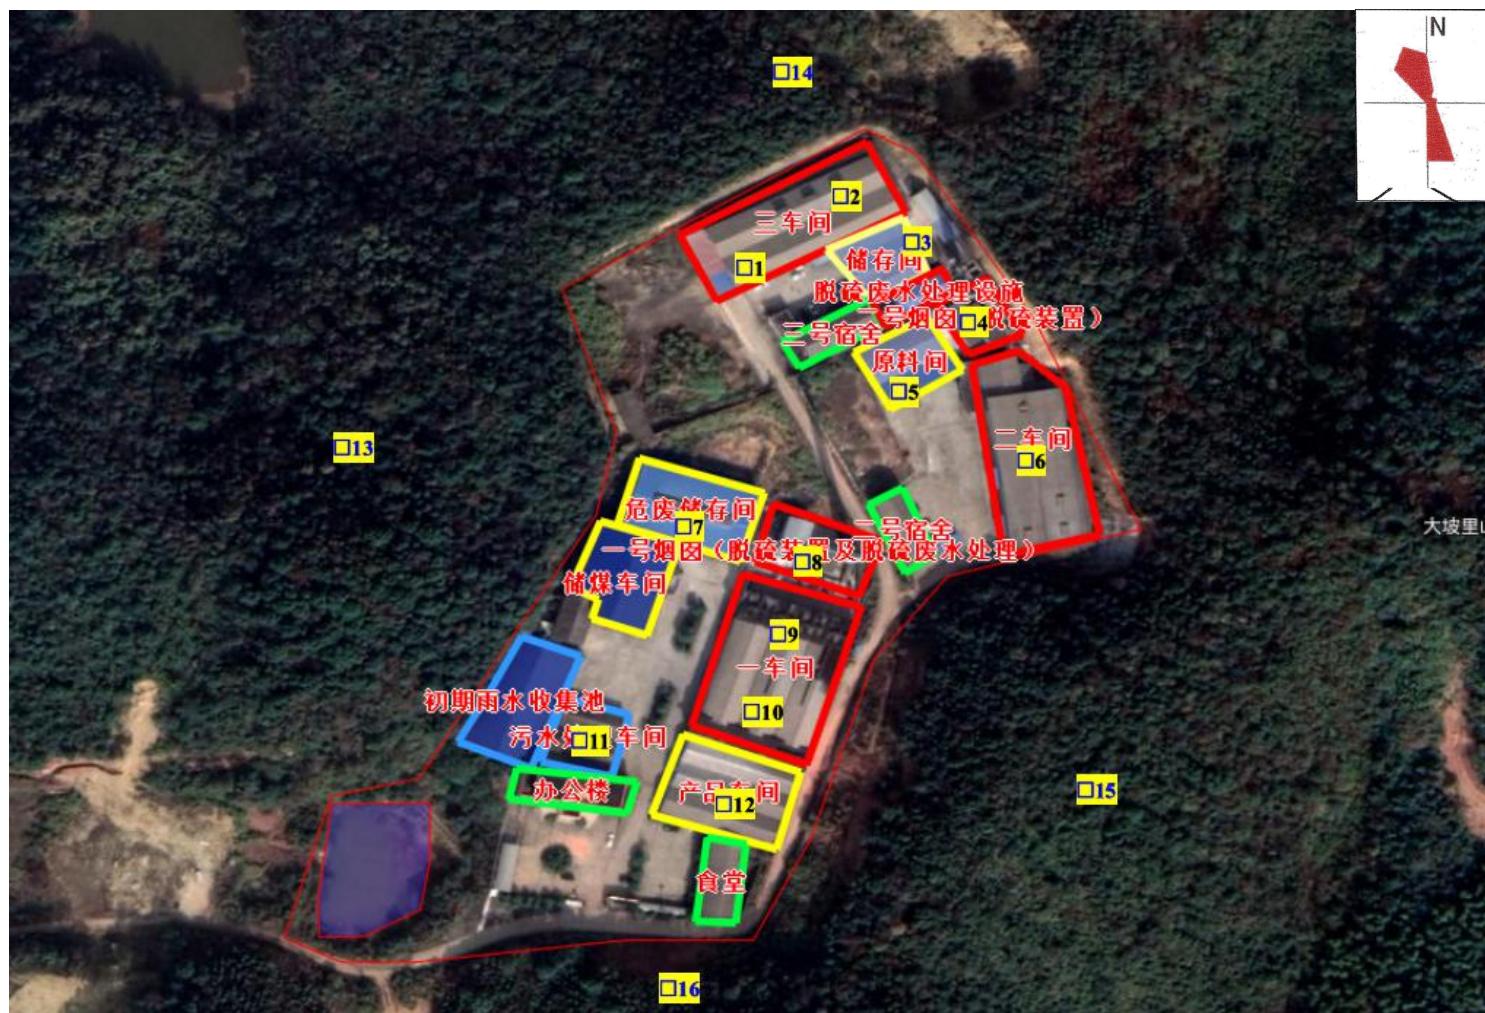
图 4.1-1 土壤监测点位示意图

对益阳市金明有色金属有限公司主要生产区域、以及废气、废水、固体废物处理设施，所在地各布设 1 个点位，共 12 个点位，每个采样点垂向取表层 0.5m、下层各点均采至基岩，根据各点基岩深度不同，垂向采样深度分布为:0.5m-1.5m、.5m-2.5m、2.5m-4.0m、4.0m-6.0m、6.0-基岩。共计样本数 69 个

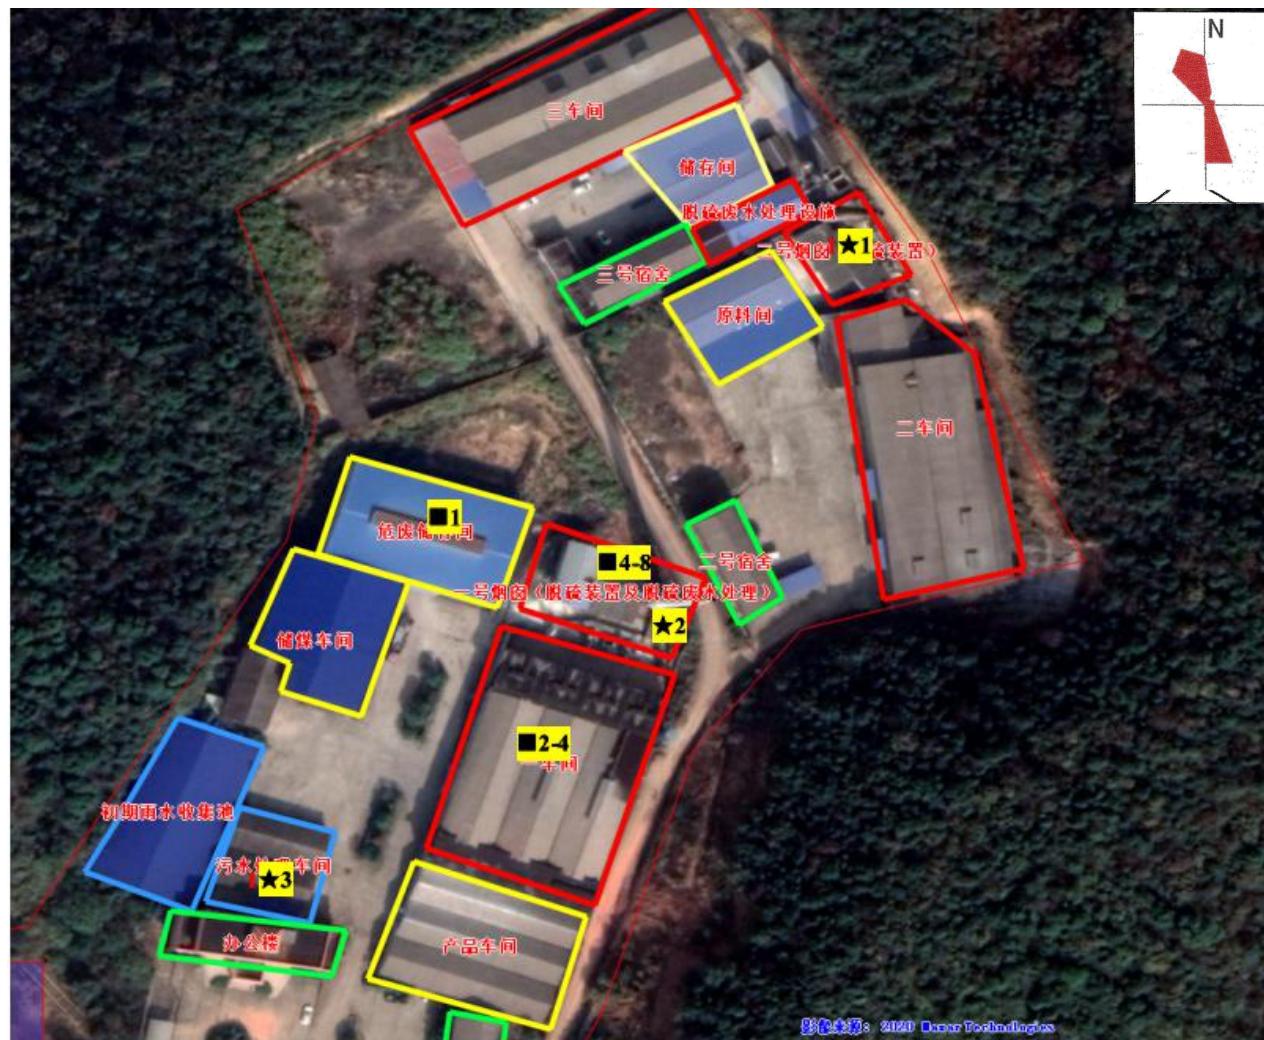
图 4.1-2 固体废物、废水监测点位示意图

根据现场调查，金明有色地块内地面建筑保留，除该地块的综合楼、宿舍楼为砖混结构，其他建筑物外围建筑以钢结构为主，车间内用砖混结构隔断。对生产车间设备拆除后残余砖块、附着物及砖块、危废暂存间墙壁附着物、一号烟囱、附着物进行属性判别，颜色最深的点位 8 个。

根据现场调查, 金明有色地块内污水处理站, 一号烟囱脱硫装置、二号烟囱脱硫装置内废水进行检测, 废水采样方案见表 4.1-4。

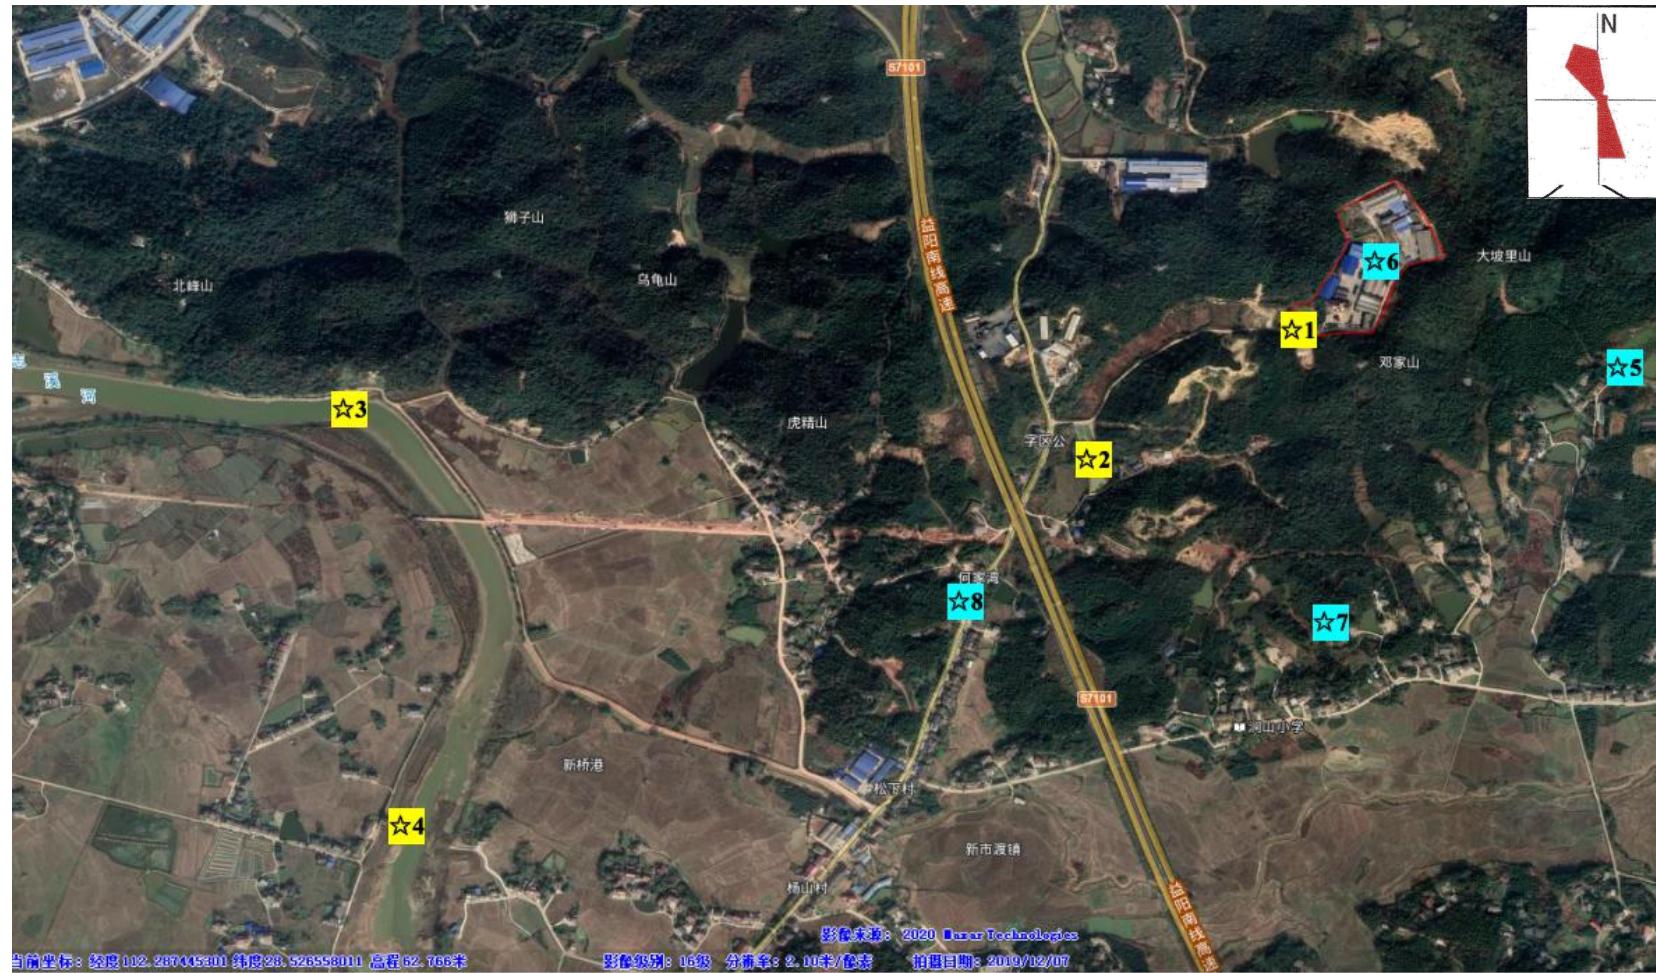
图 4.1-3 地下水、地表水监测点位（四边形法）示意图

按照《建设用地土壤污染状况调查技术导则》地下水检测点位布设中，结合地块实际情况，选用四边形法及厂区功能区分布（疑似污染最严重的区域），于四个方位布设点位。根据地下水流向从地势较高的地块东面流向西侧地势较低处且地块东北侧上游茶家垄居民点水井布设地下水参照点位。

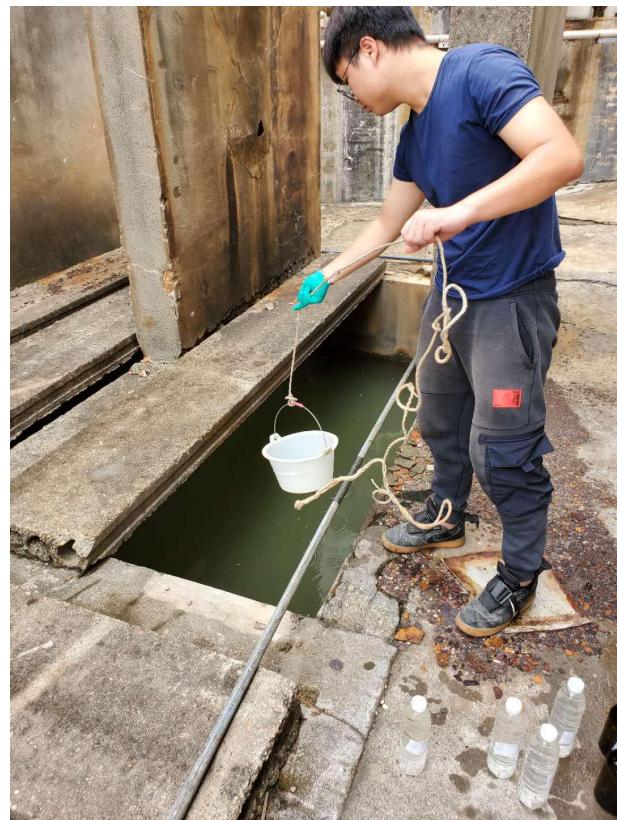
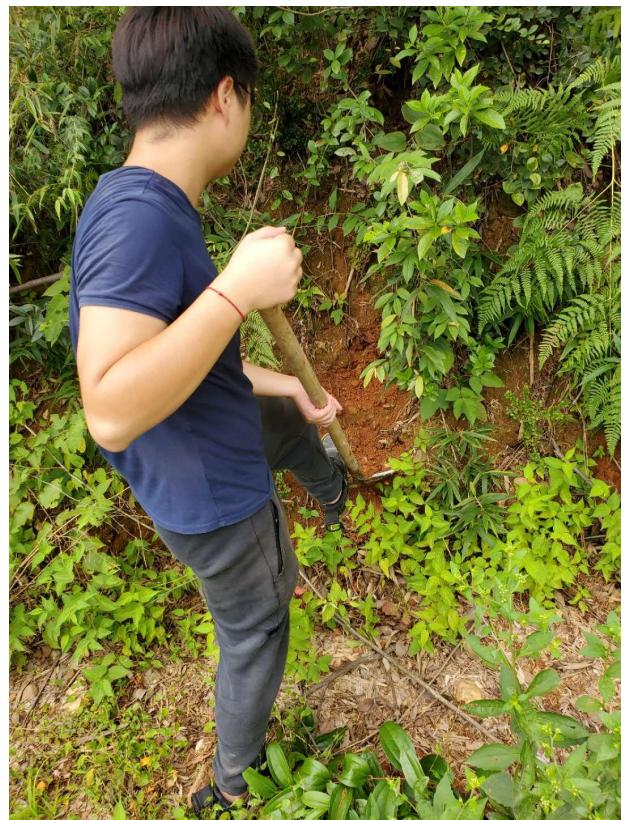
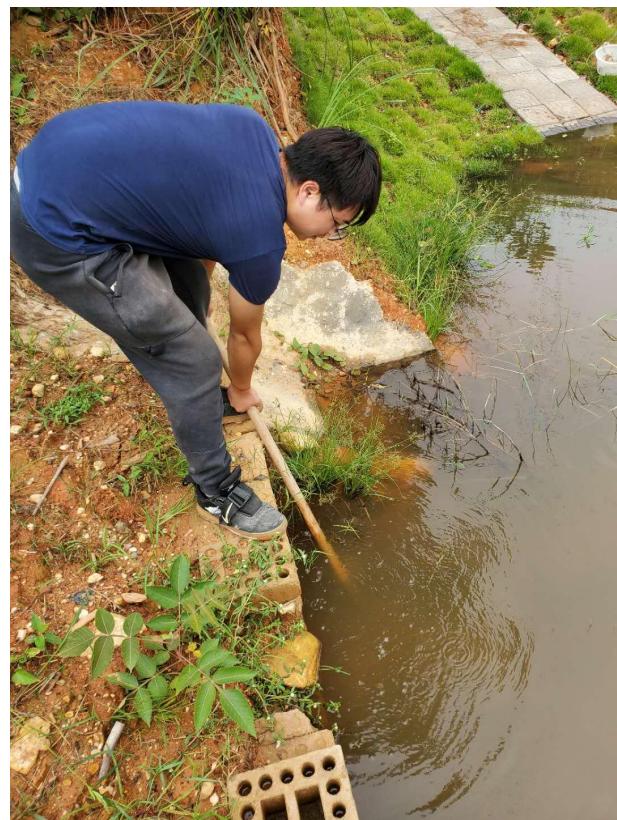
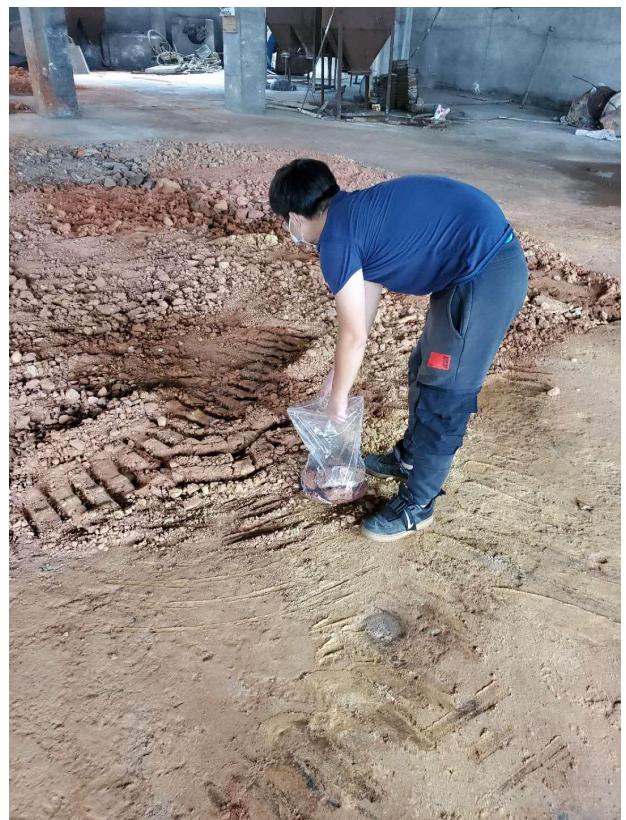
附图 1 部分采样照片

2020 年 9 月，我公司技术人员与益阳市金明有色金属有限公司负责人进行了交流，对现场进行了现场调查及踏勘，通过摄像、照片的形式对地块内、拆除生产设施、遗留厂房、污水处理站、脱硫措施等周边进行了现场调查，详见附图 1。并访谈了当地数名居民，了解该金明有色地块历史变迁污染源现状，以及与敏感目标的位置关系等。对该地块环境污染初步识别分析。
