益阳市沧水铺万象城小区地块第一阶段 土壤污染状况调查报告

建设单位：益阳市鼎华置业有限公司

评价单位：湖南守政检测有限公司

2022 年 3 月

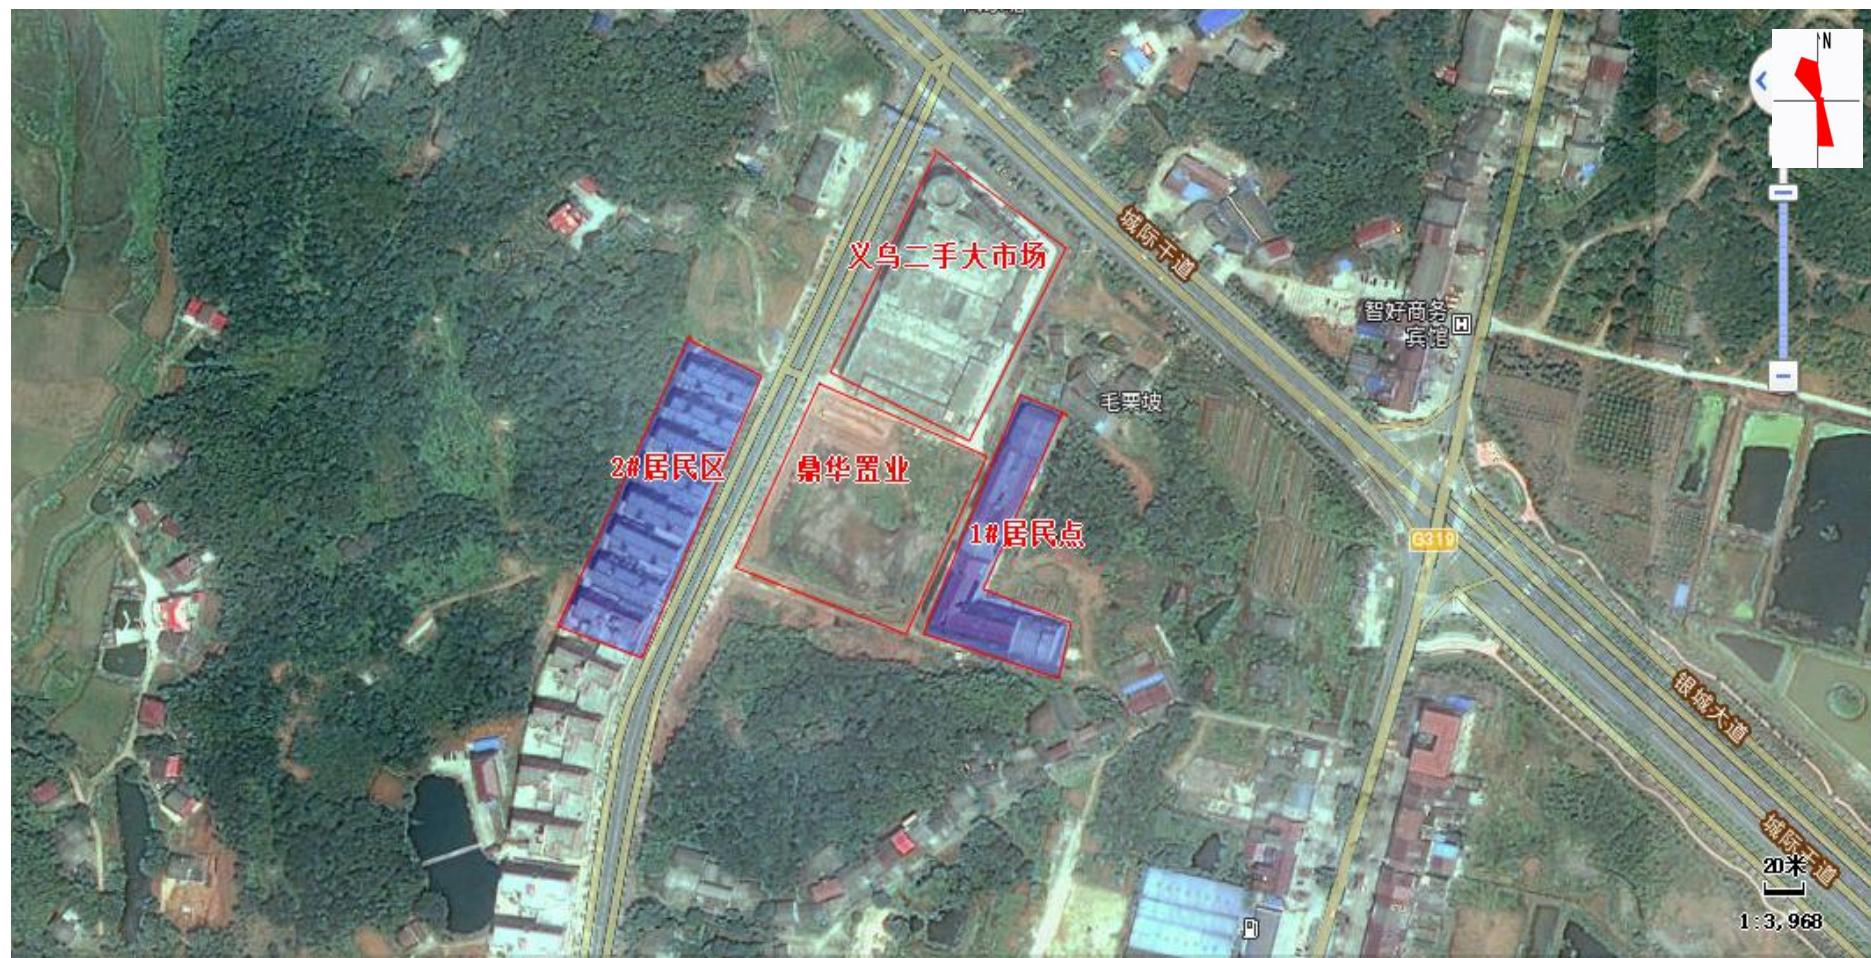
图 3.1-1 场地周边环境图

调查场地周边主要为益阳市赫山区沧水铺镇碧云峰村，调查区域周边 1km 范围内无工业企业，场地周边环境见表 3.2-1。

序号	环境敏感点	内容	与厂址 相对位置	最近直线距离
1	沧水铺义乌二手大 市场	商铺，约 80 户	北侧	10m
2	碧云峰村 1#居民区	居民约 15 户，约 45 人	东侧	10m
3	碧云峰村 2#居民区	居民区约 196 户，约 588 人	西侧	60m

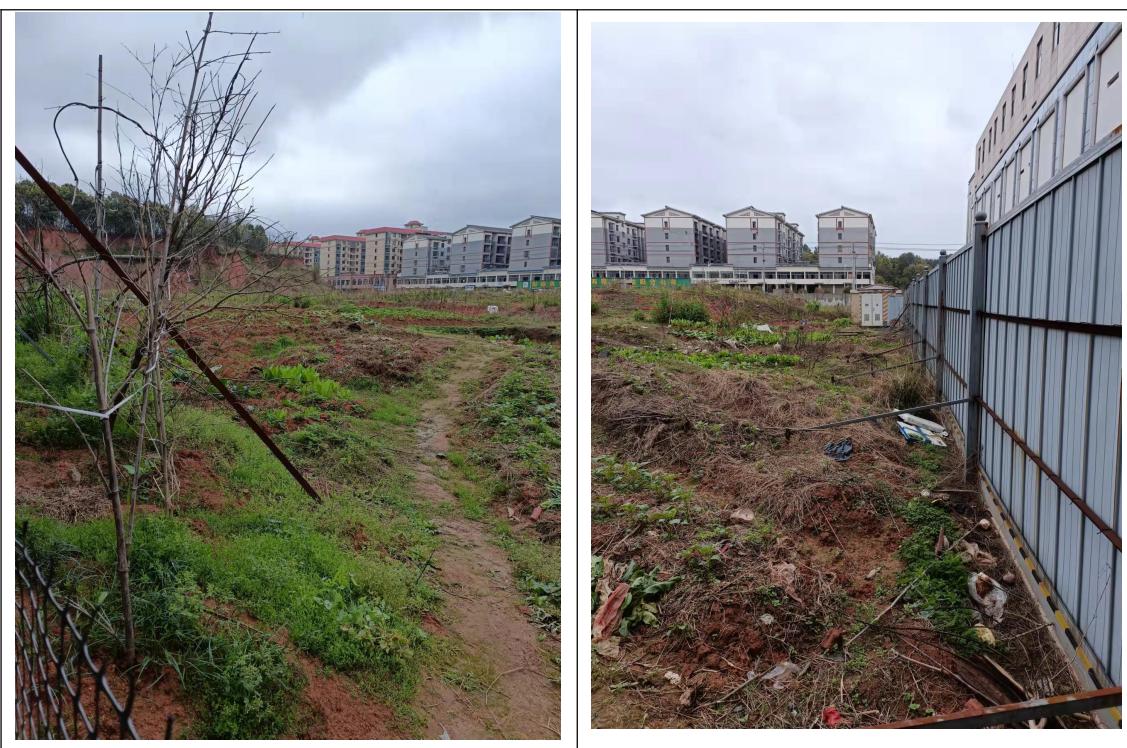
图 3.3-1 调查区域现状

2022 年 3 月，项目组调查人员对地块进行了现场踏勘，目前场
地内益阳市沧水铺万象城小区项目尚未动工建设。

调查地块开发建设活动中，对土壤可能造成污染的主要为施工废水，污染物主要为 COD、SS 和少量石油类。截止 2022 年 3 月现场踏勘时，调查地块尚未动工建设，建设单位应加强项目施工期的水污染防治措施。避免施工废水对地下水和土壤造成污染。

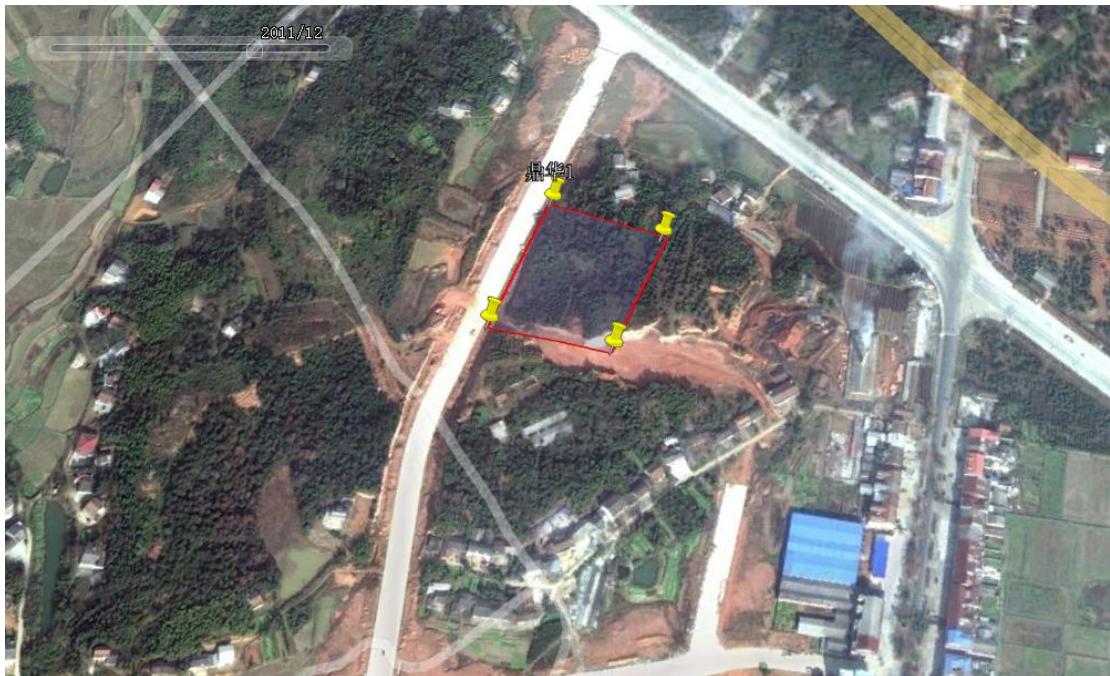
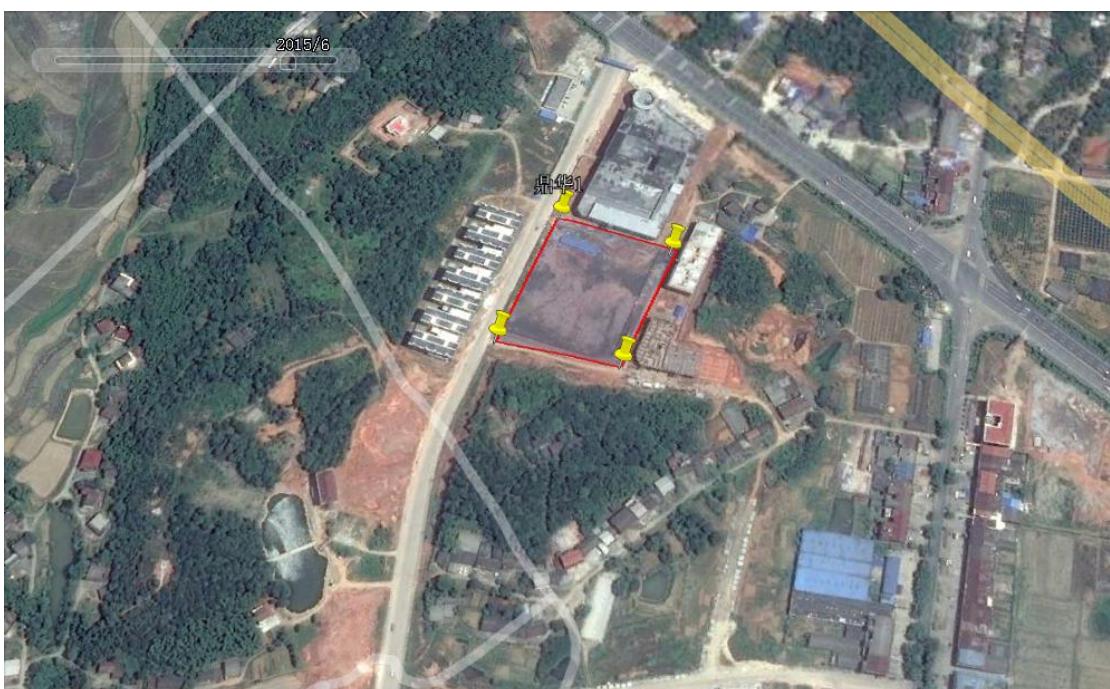
项目区域历史上一直为农用地，区域地形为丘陵。根据调查结果，本调查地块以及地块周边主要为居民宅基地及山地，从以下卫星图可以看出调查区域在 2011-2022 年场地布局变化如下图所示。

调查区域 2011 年历史影像图

调查区域 2015 年历史影像图

调查区域 2017 年历史影像图

调查区域 2019 年历史影像图

调查区域 2021 年场地现状影像图

地块 2021 年之前一直为农用地，处于未开发利用状态。

2021 年完成土地平整，截止 2022 年 3 月现场踏勘，益阳市沧水铺万象城小区项目尚未动工建设。
