宏盛·新华府地块土壤污染状况 第一阶段调查报告

委托单位：湖南宏盛置业有限公司

编制单位：湖南宏润检测有限公司

二〇二二年四月

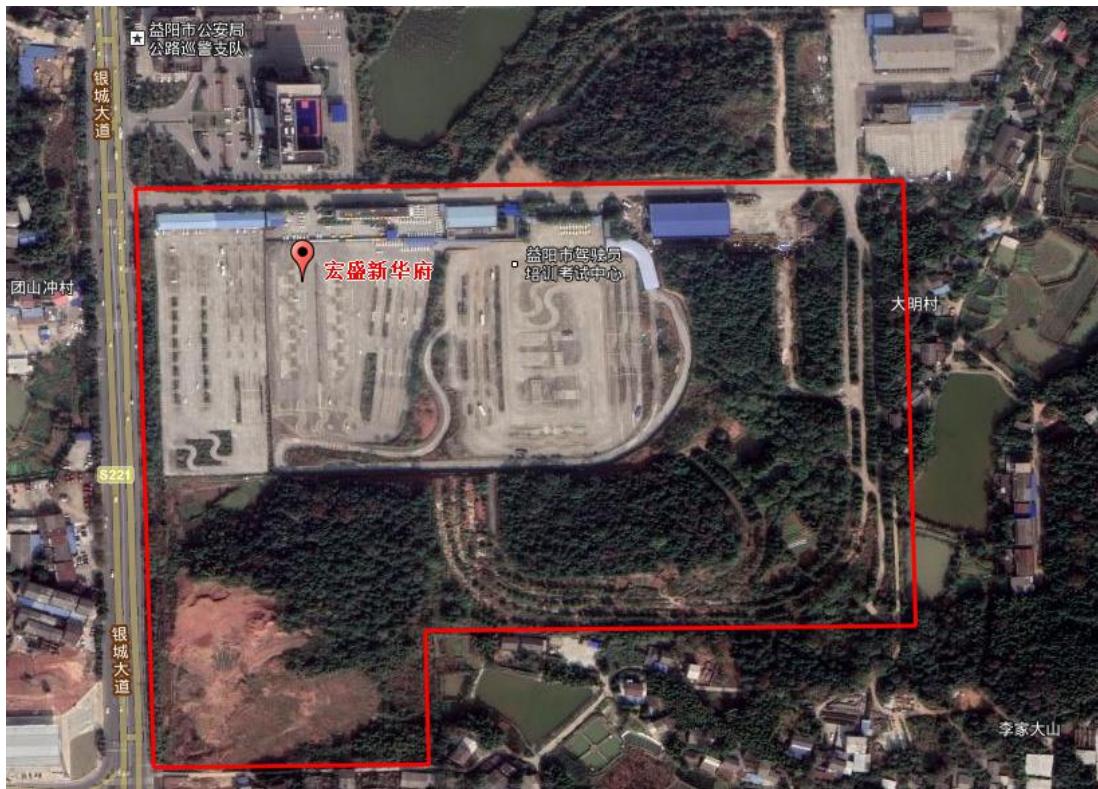
图 2-2 调查范围图

宏盛·新华府地块位于益阳市赫山区龙光桥镇，中心坐标为东经 $112^{\circ} 23' 18.273''$ ，北纬 $28^{\circ} 31' 56.974''$ ，用地面积 $252651.97m^2$ ，用途为城镇住宅用地，其他商服用地，地块地理位置图见图 2-1。

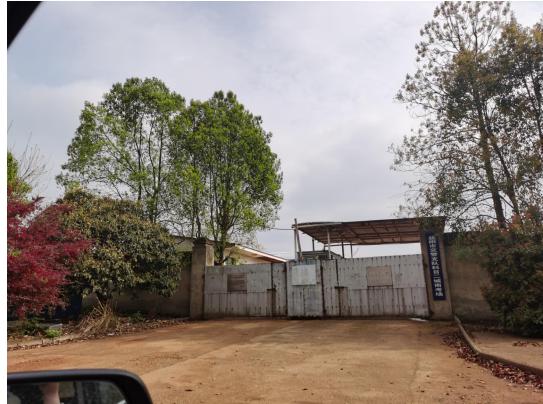
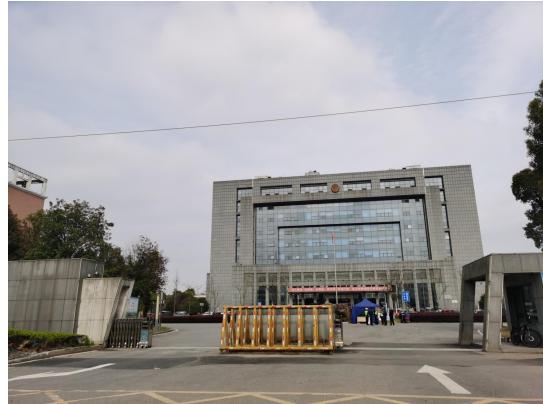
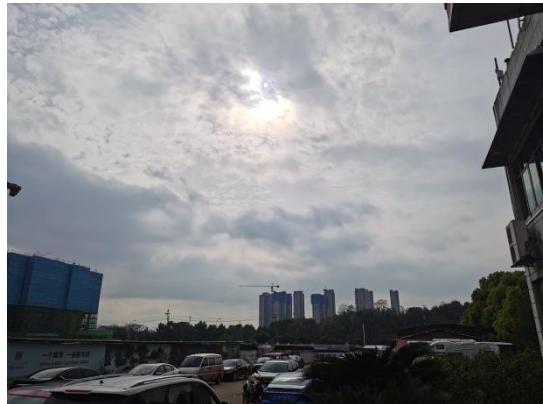
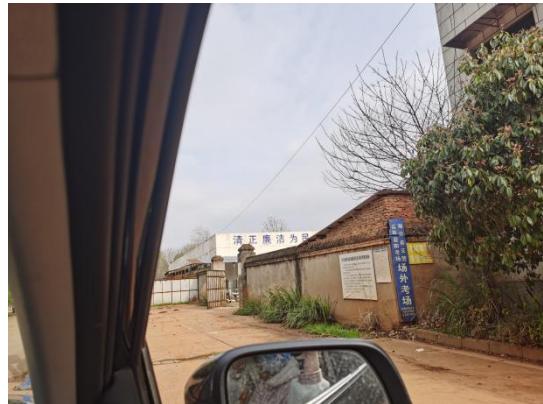
图 3-1 周边敏感目标照片

敏感目标是指场地周围可能受污染影响的居民区、学校、医院、地表水、行政办公区、商住区、饮用水源保护区及公共场所等地点，根据资料收集和现场踏勘情况，本项目的敏感目标范围为场地外扩500m，通过现场踏勘对场地周边200m范围内的敏感目标进行了初步调查，地块周边敏感目标见表3-1，周边敏感目标照片图3-1。

益阳市驾驶员培训考试中心

益阳市公安局公路巡警支队

团山冲村居民区

大巴山居民区

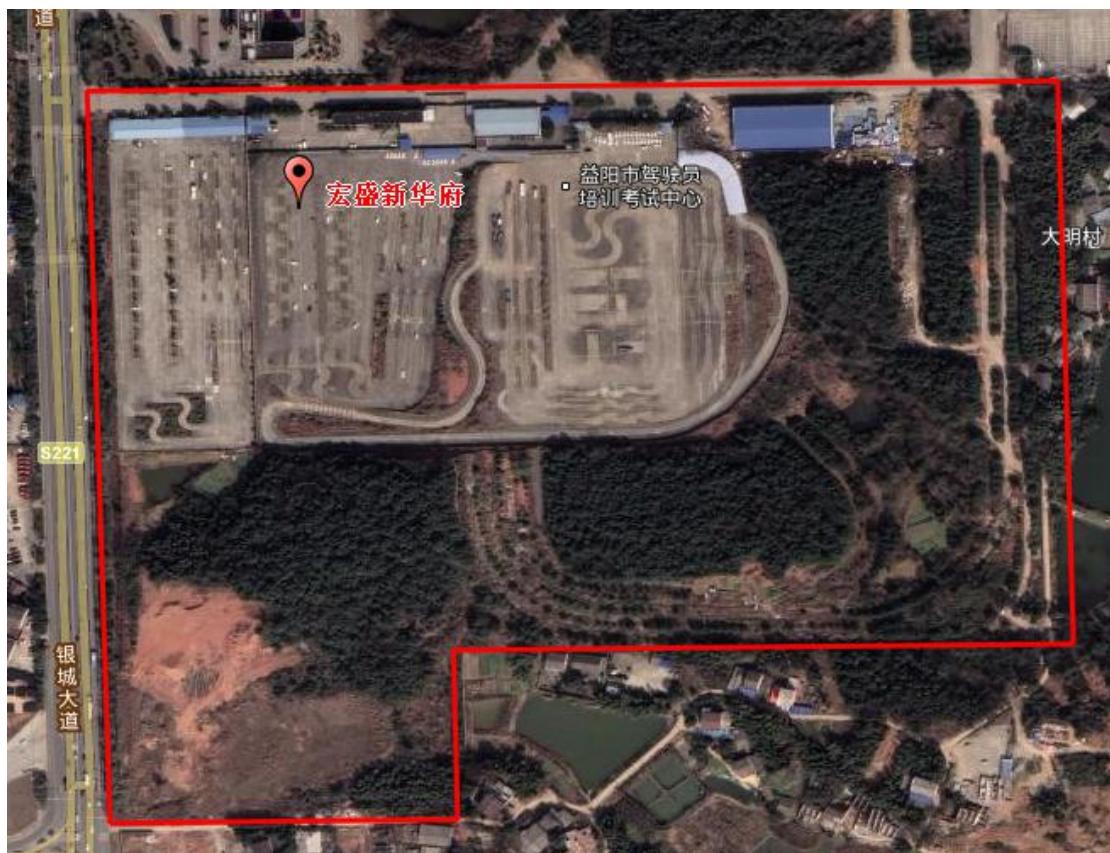
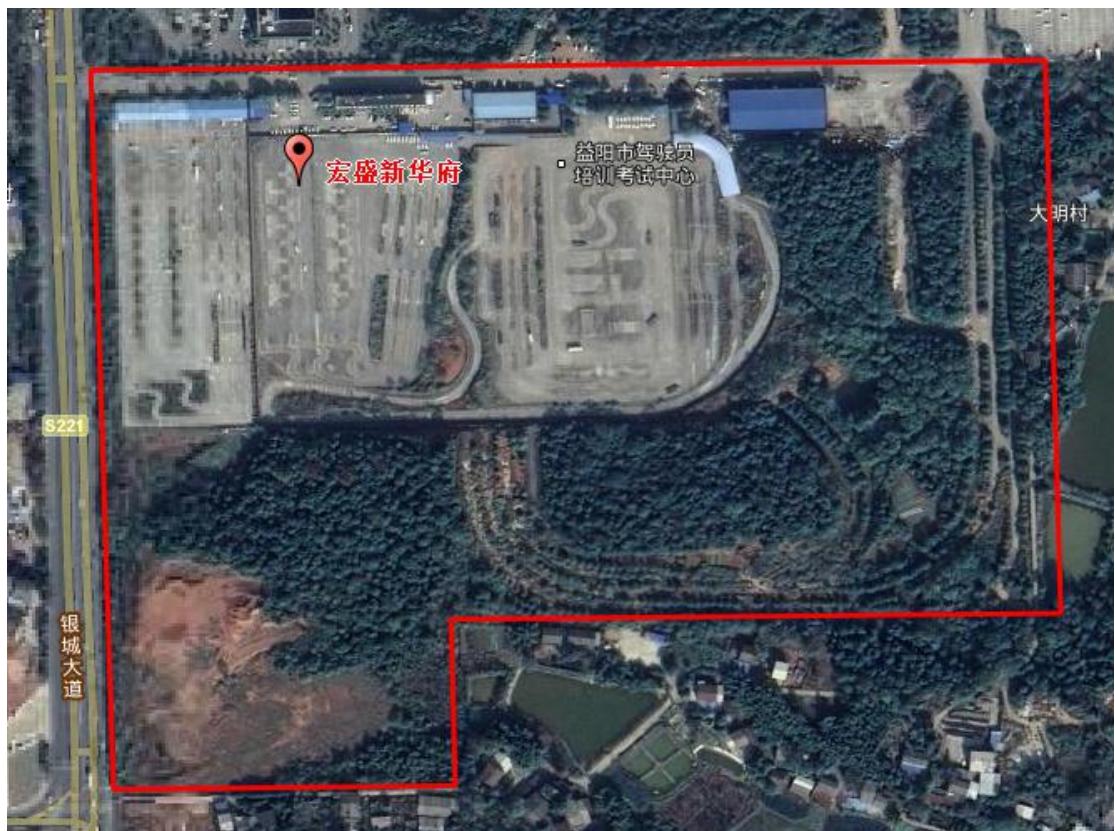
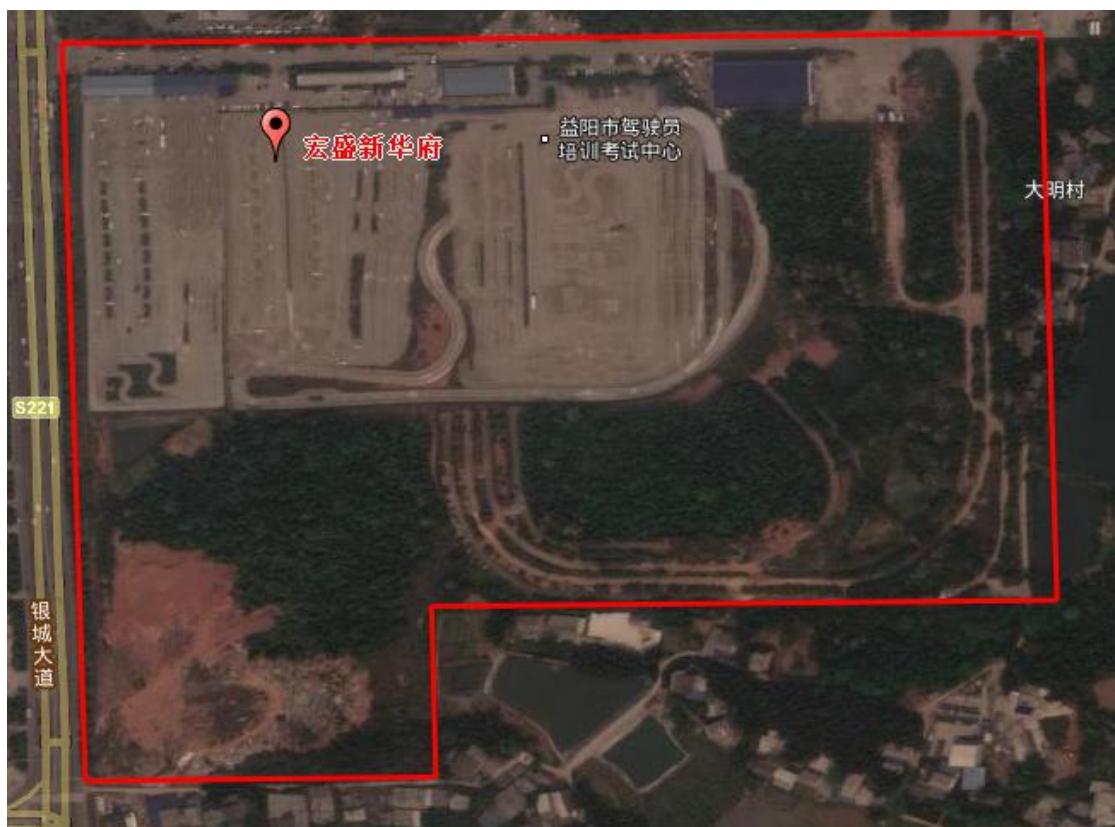
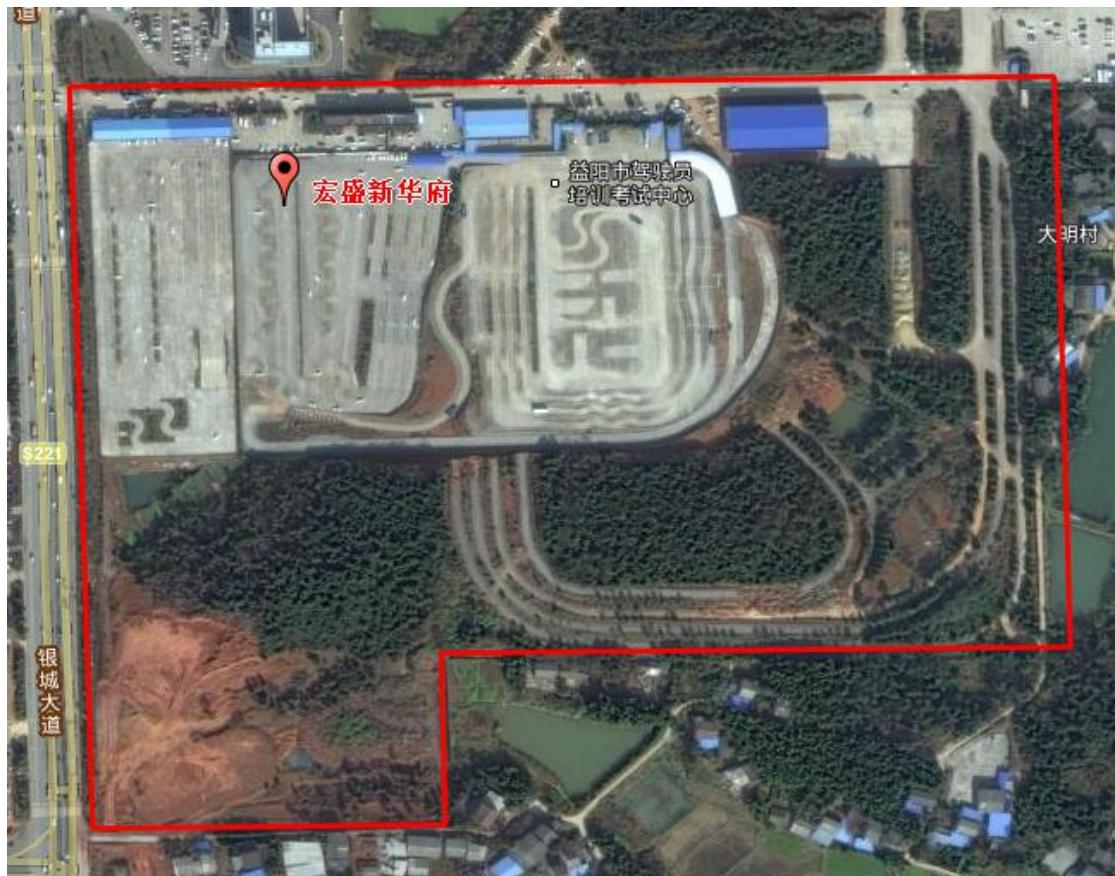
图 3-2 宏盛 · 新华府地块历史影像图

2003 年至 2021 年该地块实际作为益阳市机动车驾驶人培训学校使用，2021 年 3 月湖南宏盛置业有限公司将该地块进行房地产开发，并将项目正式命名为宏盛·新华府。根据 2015 年 12 月~2021 年 2 月谷歌卫星历史影像图，宏盛·新华府地块内均为益阳市驾驶员培训考试中心。

像图，该地块内历史上不存在工业企业，因此无特征污染物，无需进行采样分析说明，地块历史影像图见 3-2。

GoogleEarth 历史图像仅有 2015-2021 年的卫星图，从卫星图可

以看出调查区域场地布局无变化。

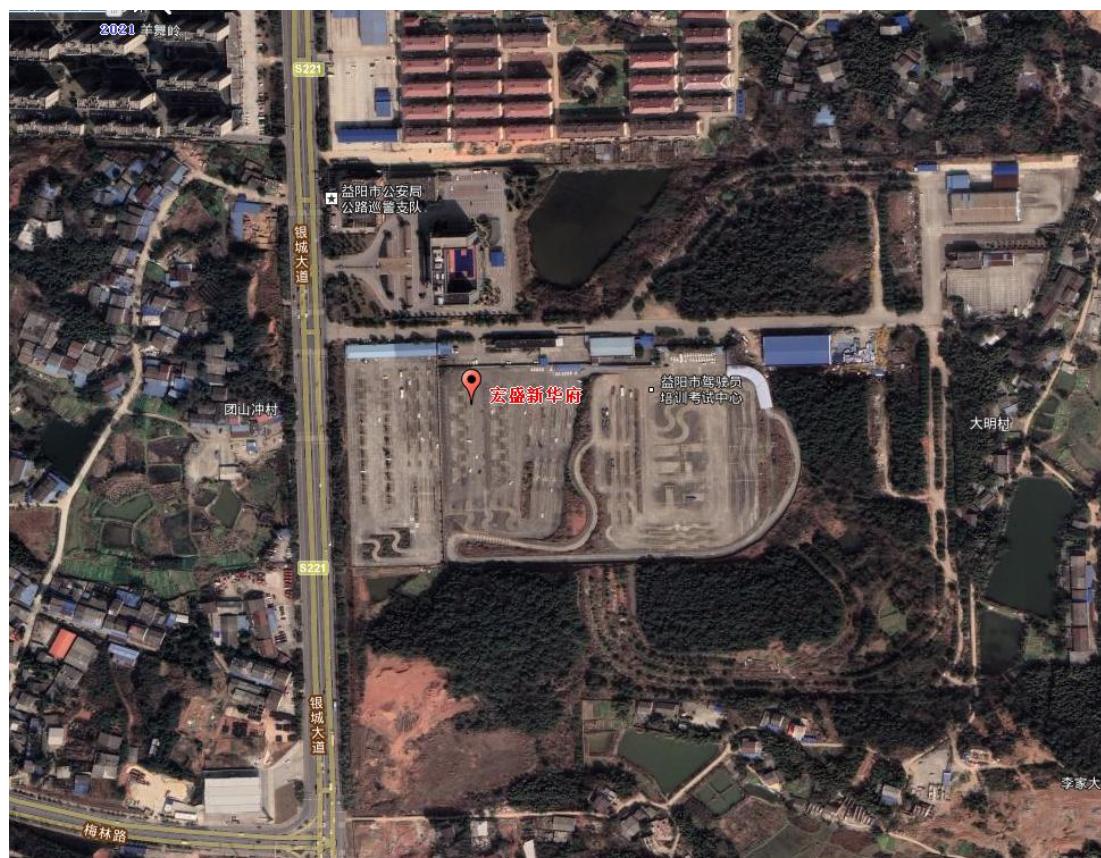
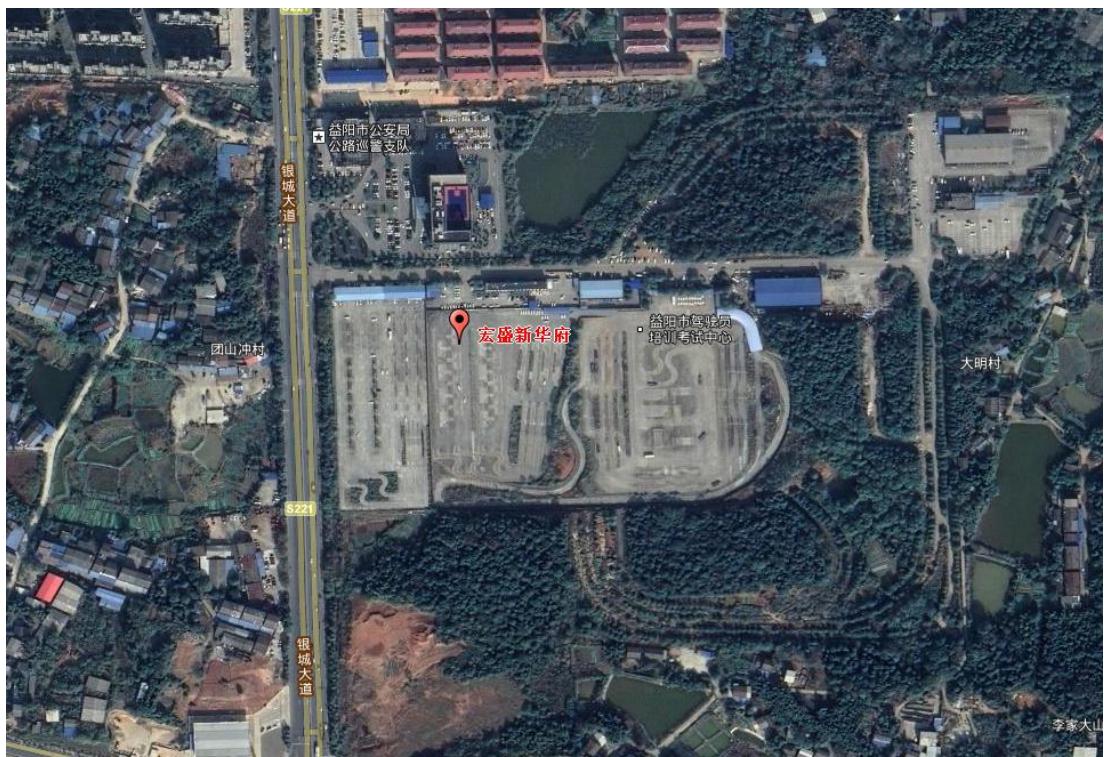
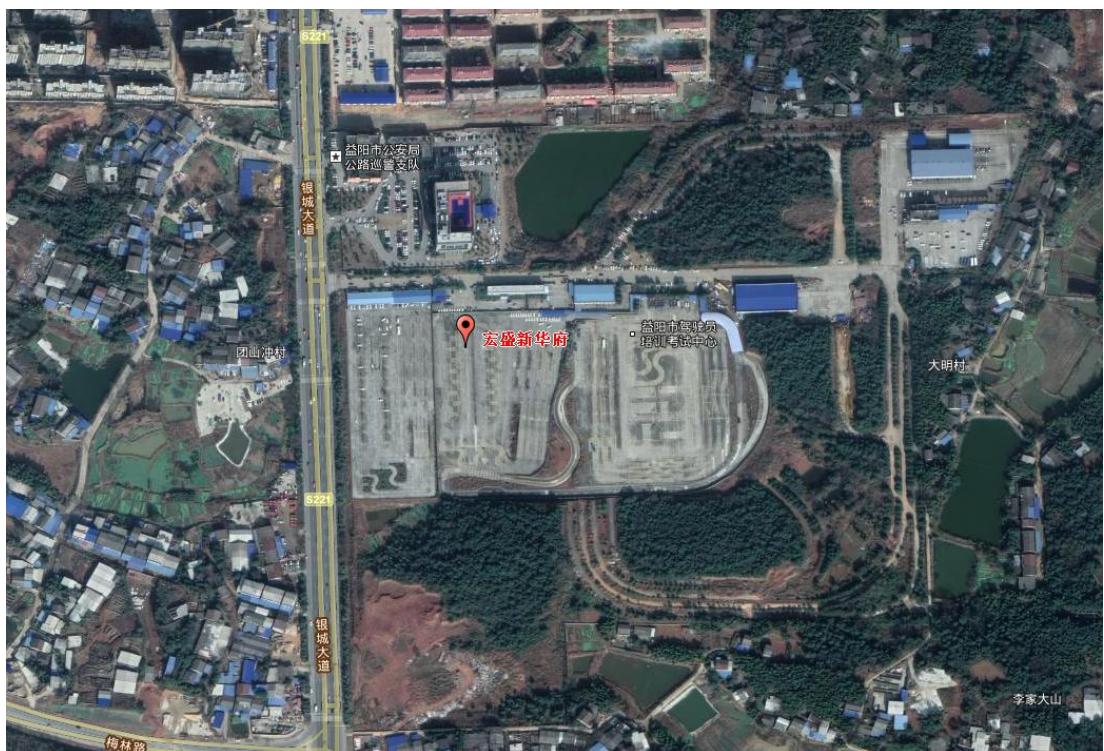
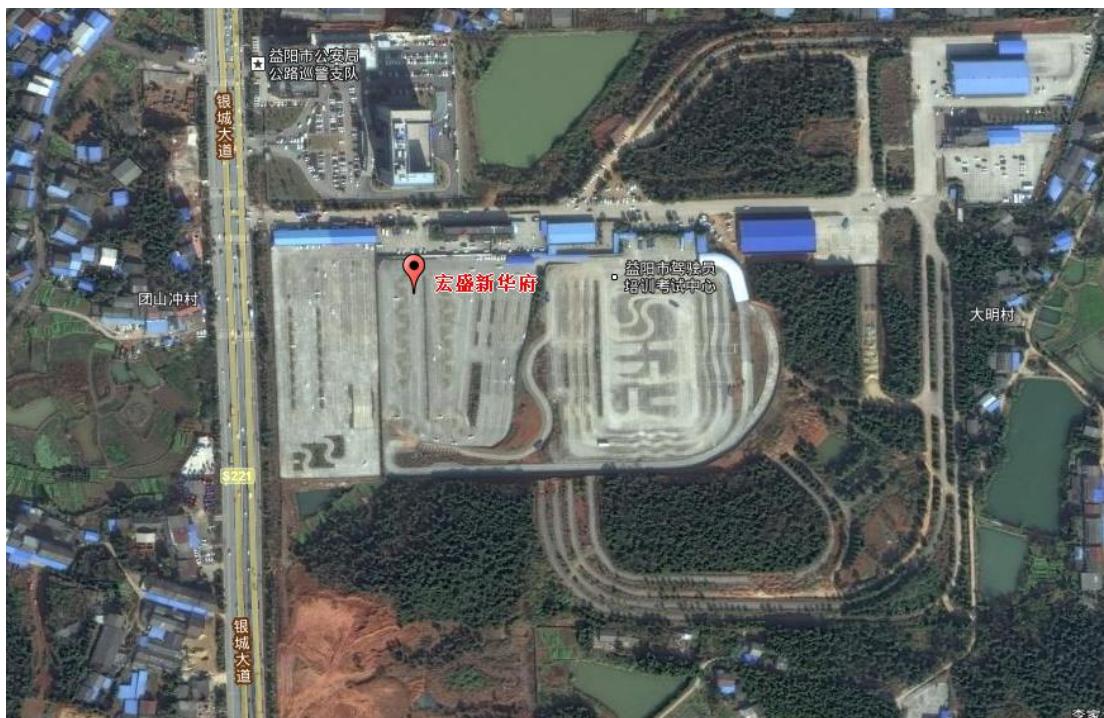
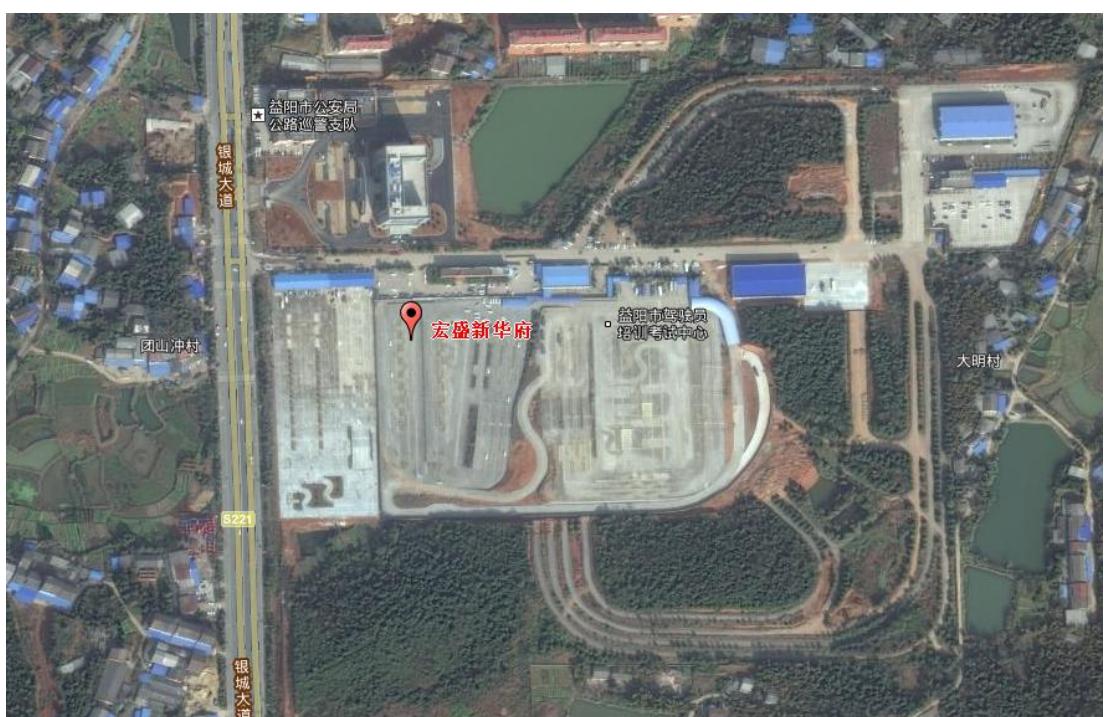
图 3-3 宏盛 · 新华府相邻地块历史影像图

东侧自 2014 年 12 月至 2022 年 3 月均为大片林地和水塘，地块用途无变化。

西侧自 2014 年 12 月至 2022 年 3 月均为大片林地和水塘，地块用途无变化。

南侧自 2014 年 12 月至 2022 年 3 月均为城镇住宅用地，地块用途是无变化。

北侧 2014 年 12 月至 2022 年 3 月均为益阳市公安局公路巡警支队和水塘，地块用途无变化。

宏盛·新华府相邻地块卫星历史影像图、人员访谈、现场踏勘结果一致，地块历史影像图见图 3-3。

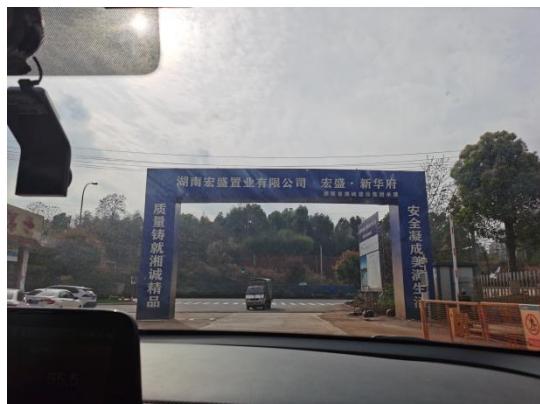
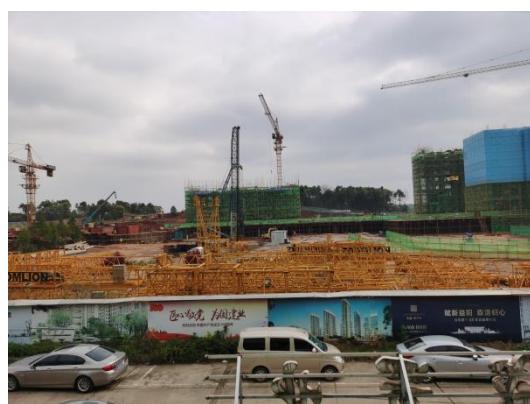
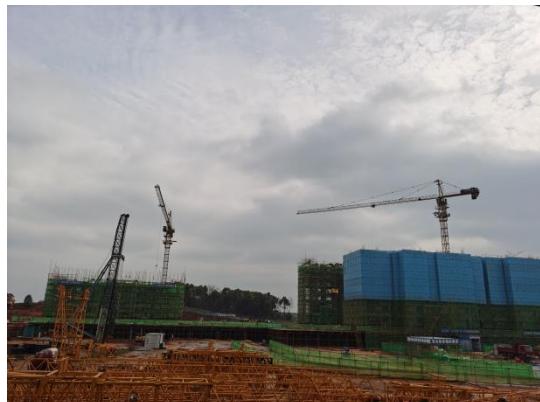
图 4-1 现场踏勘照片

宏盛·新华府地块内现状 1

宏盛·新华府地块内现状 2

宏盛·新华府地块内现状 3

截止 2022 年 3 月，宏盛·新华府地块内土地已平整，正在建设 5 栋住宅楼，楼层尚未封顶，未发现国家危险废物名录（2021 年版）中的危险废物，未发现有毒有害物质的储存、使用和处置设施，未发现排污管线以及各类槽罐。

根据现场踏勘和原厂职工人员访谈、调查了解，通过现场查看场区内已见固废堆积。根据现场踏勘和人员访谈记录，宏盛·新华府地块内土地现已平整，地块内施工尚未结束，存在少量员工生活垃圾、建筑材料，无危险废物。建筑材料将陆续运往益阳市建筑垃圾填埋场所，员工生活垃圾分类收集后交由市政环卫部门统一处理。

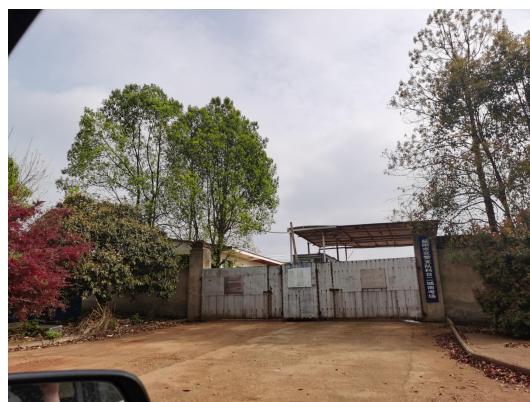
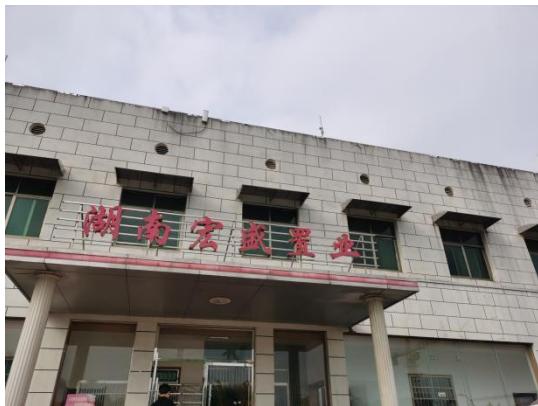
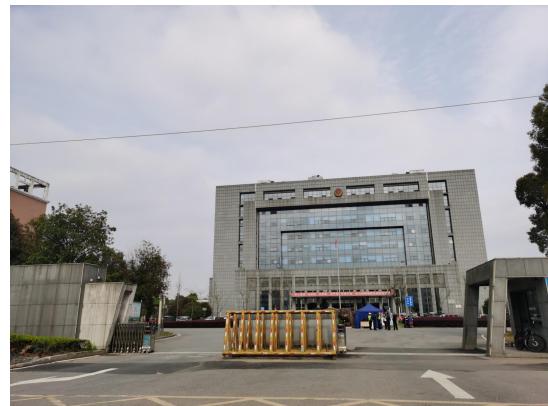
2022 年 3 月 23 日~2022 年 3 月 35 日宏盛·新华府地块内及周边进行了现场踏勘，现场踏勘照片见图 4-1。

益阳市驾驶员培训考试中心

湖南宏盛置业有限公司

益阳市公安局公路巡警支队

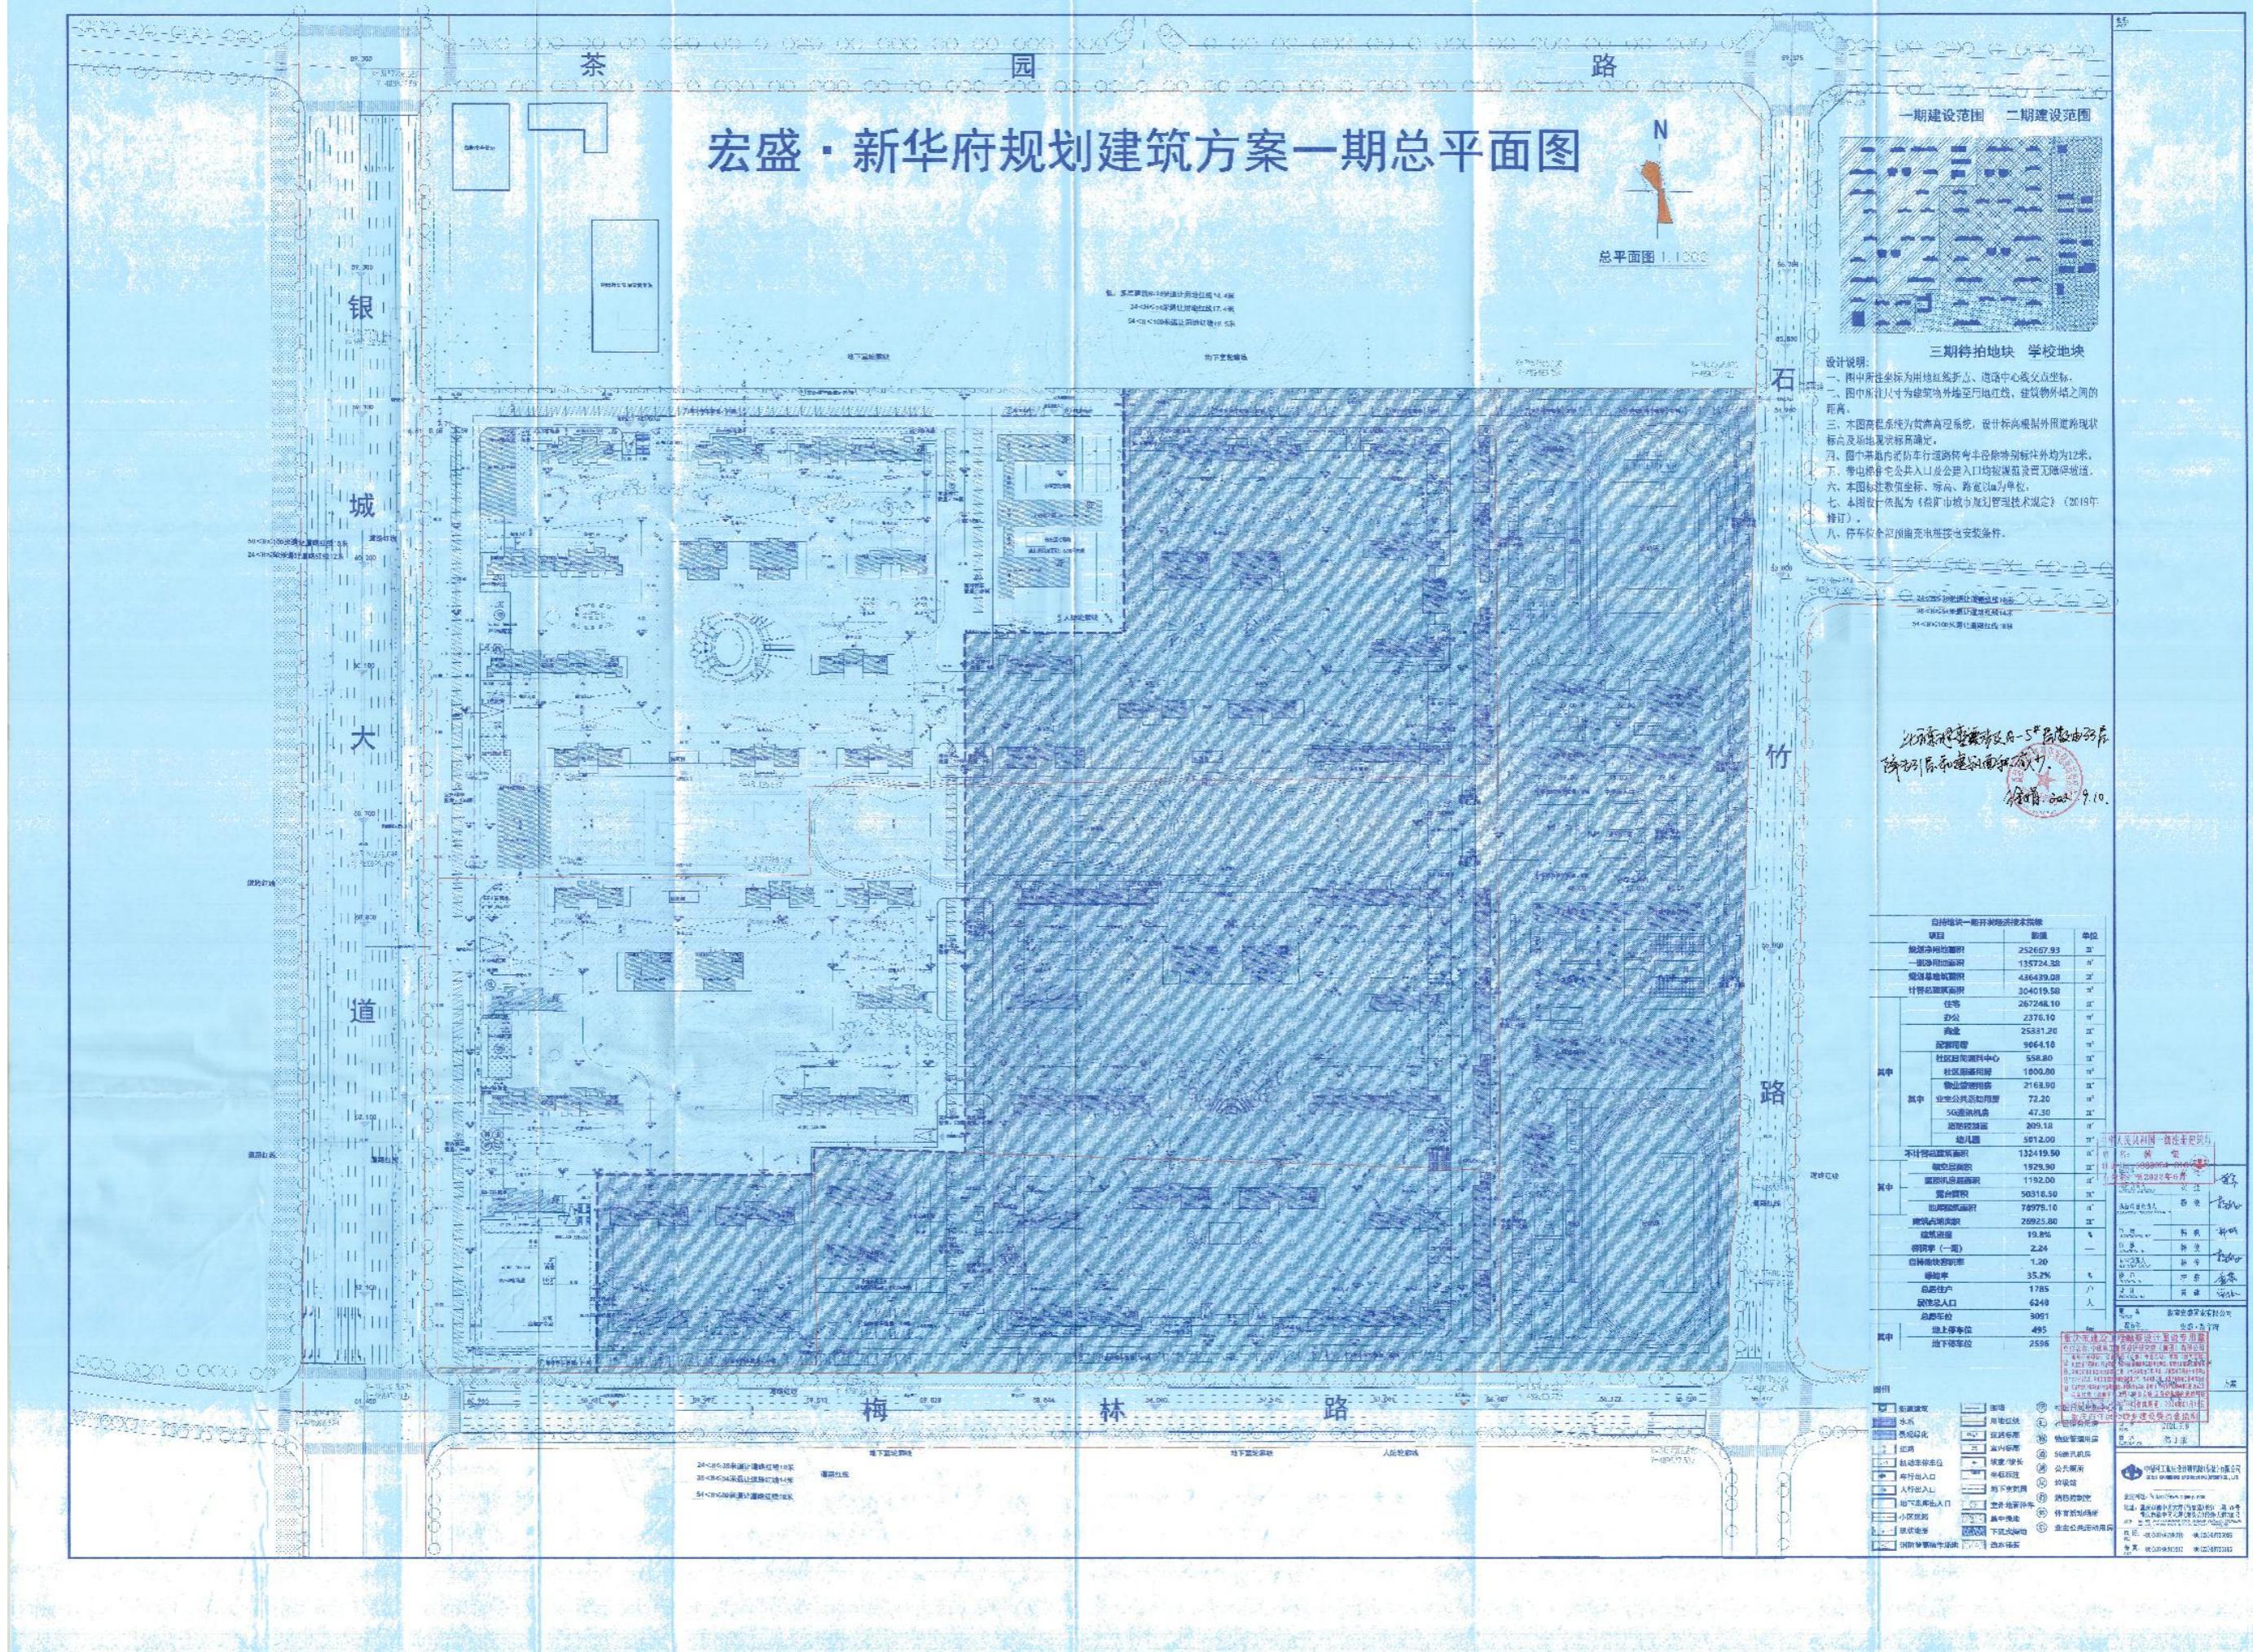
附图1 宏盛·新华府地块设计总平面图

地块用地面积 $252651.97m^2$ ，地块内建筑类型主要分为住宅建筑、商业建筑、配套设施。设计总平面图见附图 1。
