益阳市长春经开区机械类公共租赁
住房地块土壤污染状况第一阶段
调查报告

委托单位：益阳市创鑫建设投资有限公司
编制单位：湖南宏润检测有限公司
二〇二二年四月

益阳市长春经开区机械类公共租赁住房地块第一阶段土壤污染状况

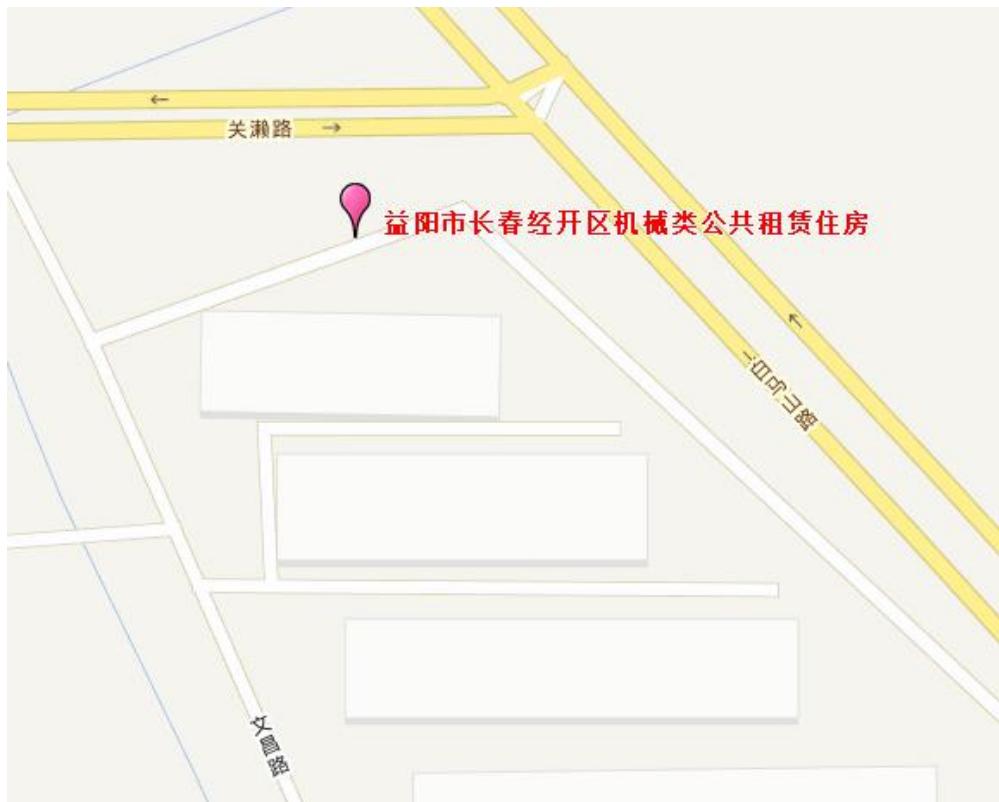
图 2-1 地理位置图

益阳市长春经开区机械类公共租赁住房地块位于益阳市资阳区长春镇、关濑路南侧、白马山路西侧，中心坐标为东经 $112^{\circ} 20' 17.041''$ ，北纬 $28^{\circ} 37' 23.974''$ ，用地面积 $3987.07m^2$ ，用途为城镇住宅用地，商服用地，地块地理位置图见图 2-1。

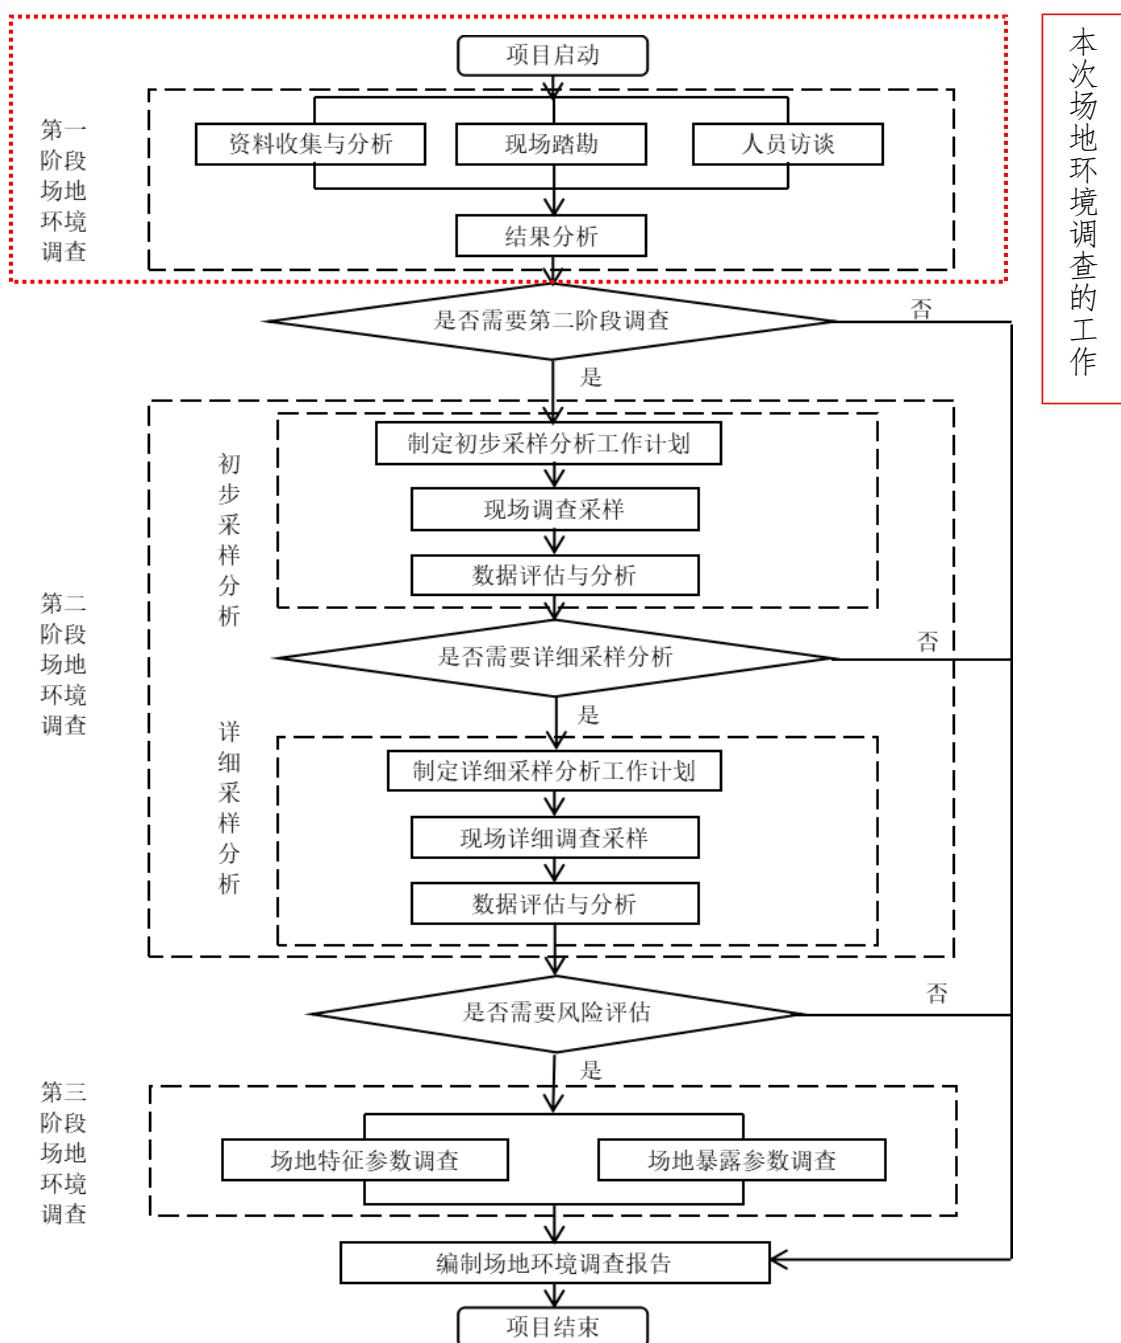
图 2-2 土壤污染状况调查技术路线

根据国家环境保护部《建设用地土壤污染状况调查技术导则》(HJ25.1-2019), 场地环境调查的内容与程序见图2-2。场地环境调

查包含三个不同但又逐级递进的阶段。场地环境调查是否需要从前一个阶段进入到下一个阶段，主要取决于场地污染状况以及相关方的要求。本次场地环境调查的阶段为：第一阶段，收集场地历史和现状生产及场地污染相关资料，查阅有关文献，对相关人员进行访谈，了解可能存在的污染种类、污染途径、污染区域，再经过现场踏勘进行污染识别（根据收集的资料和人员访谈初步判断污染区域并进行现场走访和踏勘），初步划定可能污染的区域。

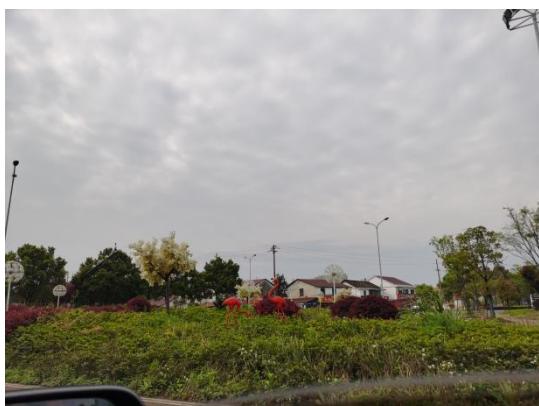
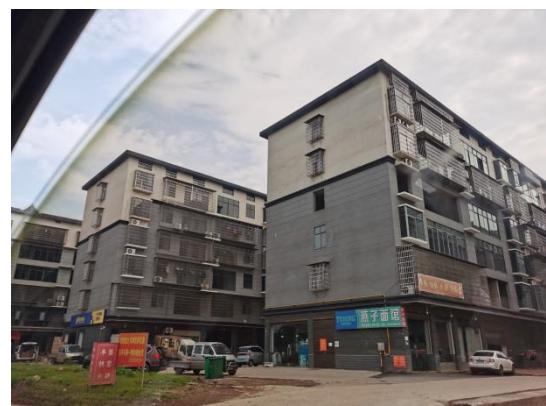
图 3-1 周边敏感目标照片

敏感区目标	所在地性质	相对场地方位	与场地边界距离 (m)	人口数
长春镇散户居民楼	居住区	E	250	约300人
杨树安置区	居住区	S	450	约900人

长春镇散户居民楼

杨树安置区

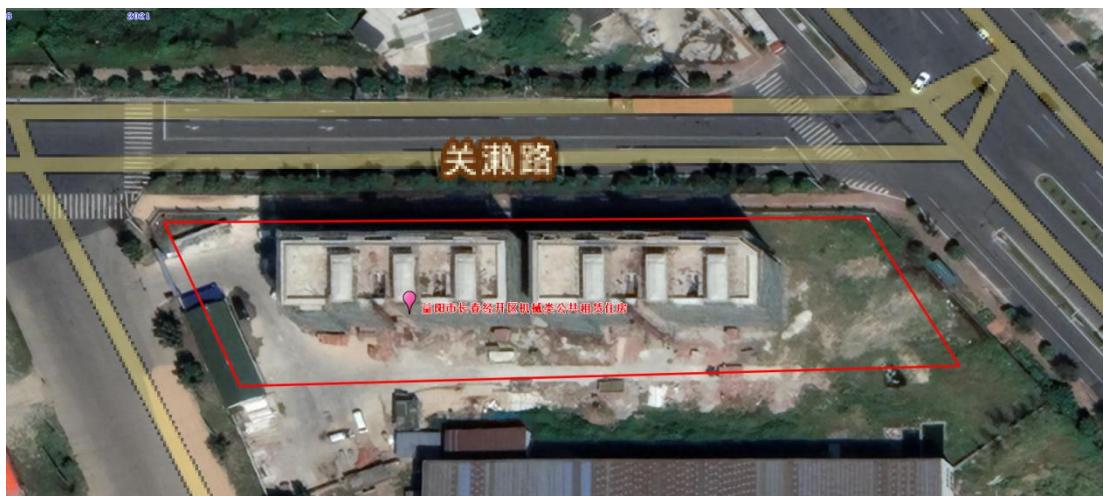
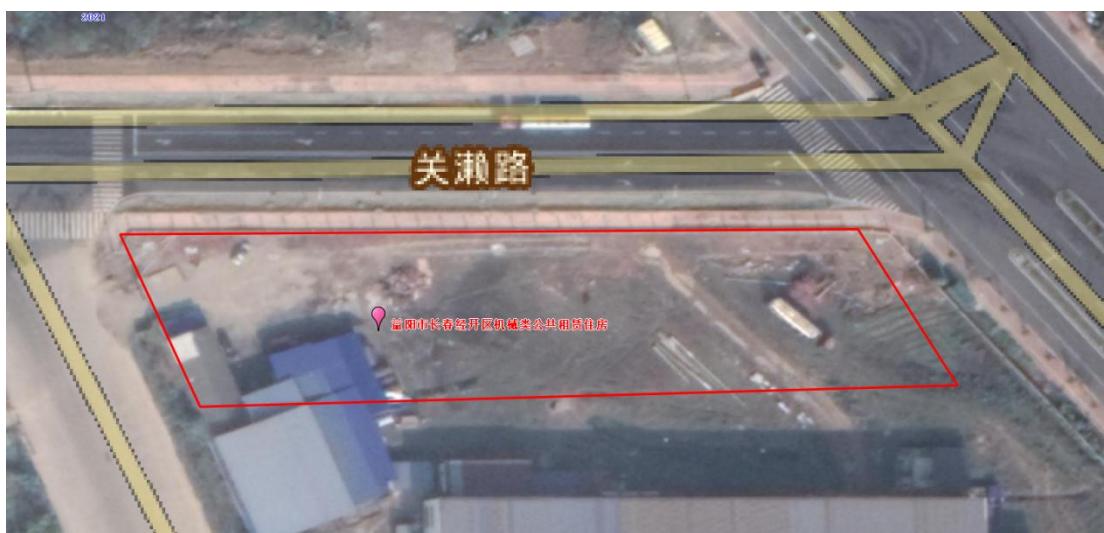
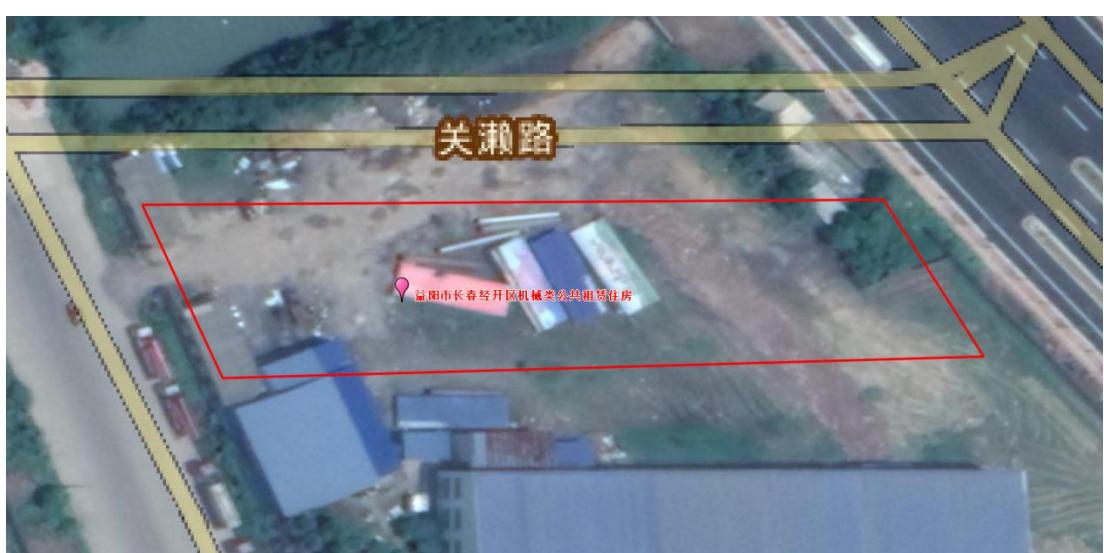
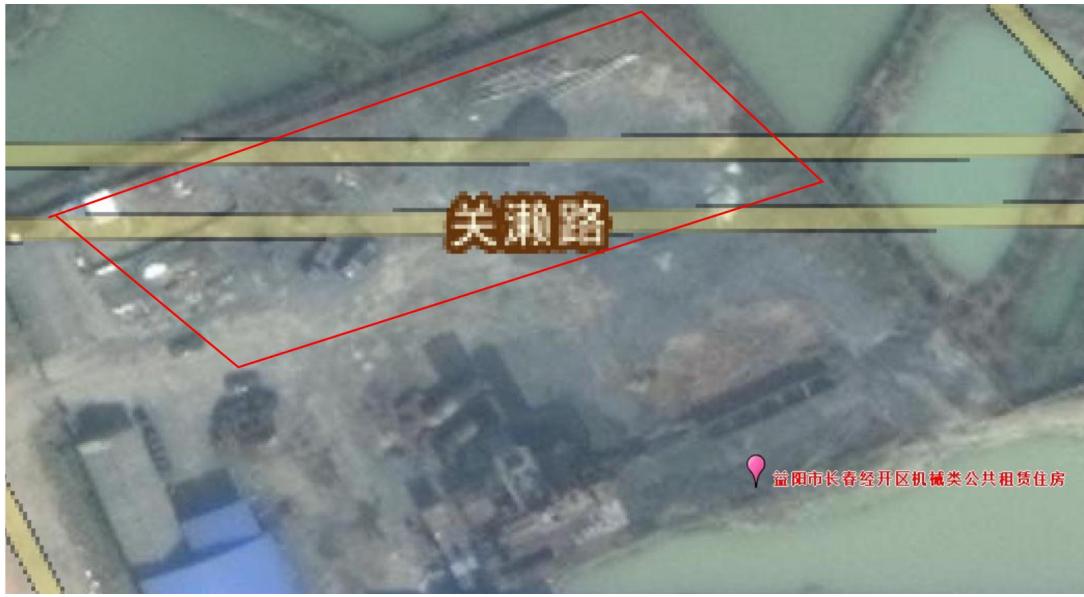
图 3-2 益阳市长春经开区机械类公共租赁住房地块历史影像图

2016 年 3 月是一片荒地，无任何建筑和围墙；

2018 年 4 月地块内建成 4 幢不规则建筑，用途是临时工棚，搭建完成数月后拆除；

2019 年 12 月地块内再次成为一片荒地，无任何建筑和围墙；

2021 年 9 月地块内土地已平整，已建成 2 栋住宅楼，地块边界被围栏封闭。

根据资料收集、人员访谈、现场踏勘分析，结合项目地块历史影像图，该地块内历史上不存在工业企业，因此无特征污染物，无需进行采样分析说明，地块历史影像图见 3-2。

2021年9月谷歌卫星历史影像图

2019年12月谷歌卫星历史影像图

2018年4月谷歌卫星历史影像图

2016 年 3 月谷歌卫星历史影像图

序号	专家意见	修改清单	页码
1	进一步完善生产历史沿革调查，尤其是强化遥感影像反应的厂房建设用途说明，完善对地块潜在污染影响分析。	已与国土部门核实，2018年4月地块内存在4幢不规则建筑，用途是临时工棚，搭建完成数月后拆除，地块历史详见3.3.2地块历史。 已完善对地块潜在污染影响分析，5.5与污染物迁移相关的环境因素分析。	P11; P24
2	列表标注地块边界拐点坐标。地块所有历史影像图标注地块边界。	已标注地块边界，见图3-2益阳长春经开区机械类公共租赁住房地块历史影像图	P12~13
4	完善项目用地手续变更相关手续批文，补充调查报告评审申请表、申请人承诺书、报告出具单位承诺书等附图附件。	已完善，见附件1、2、4、5、6	P38~44

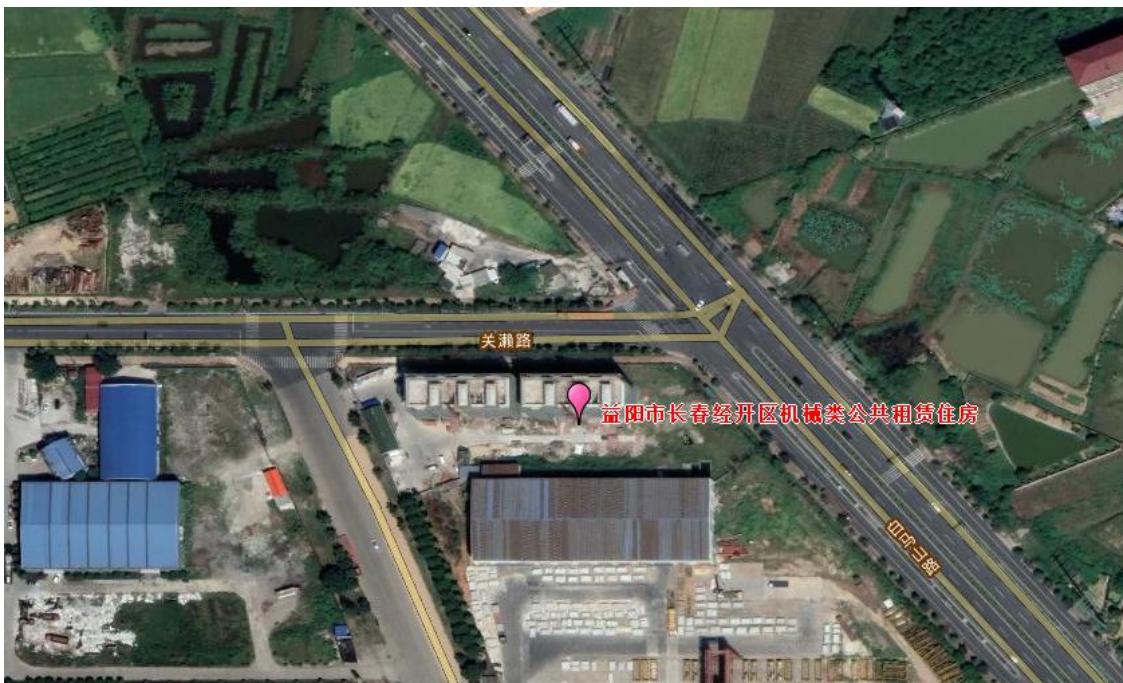
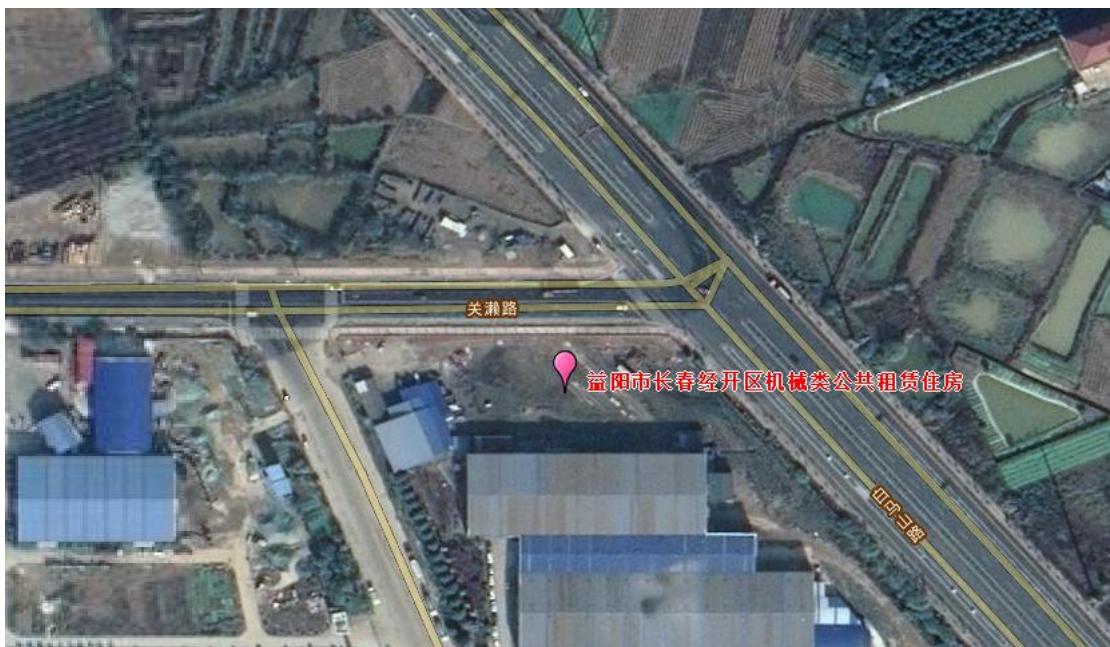
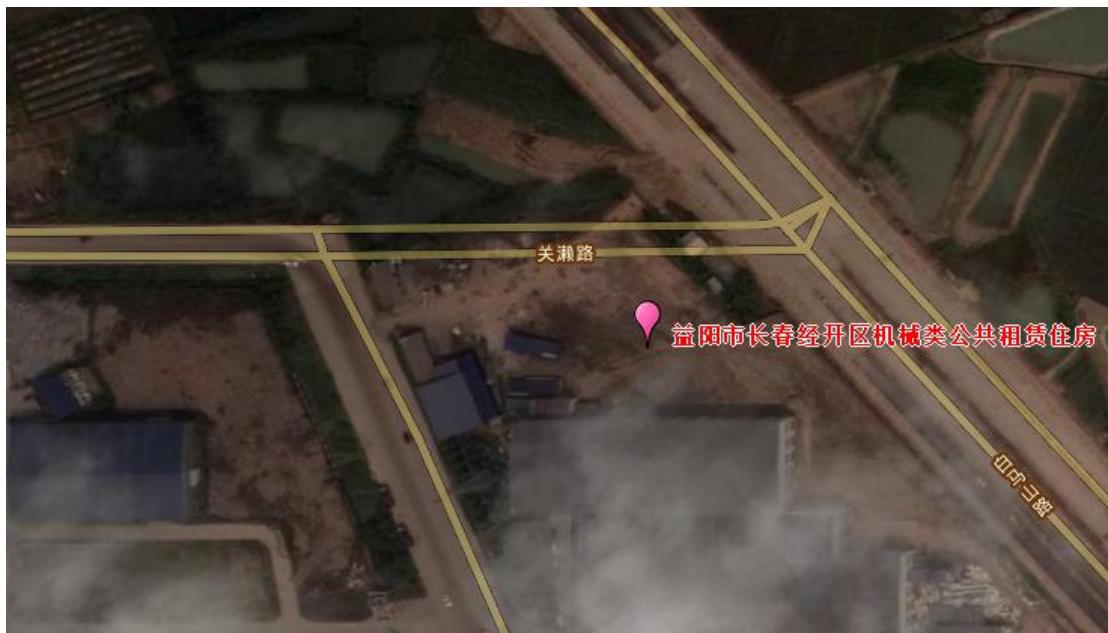
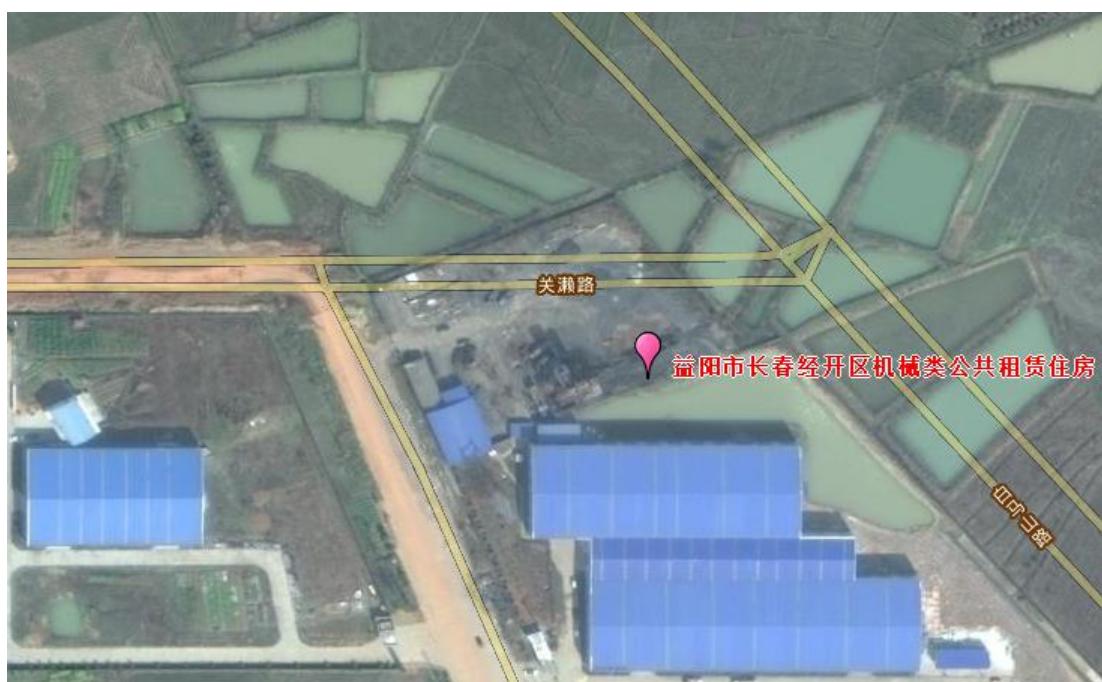
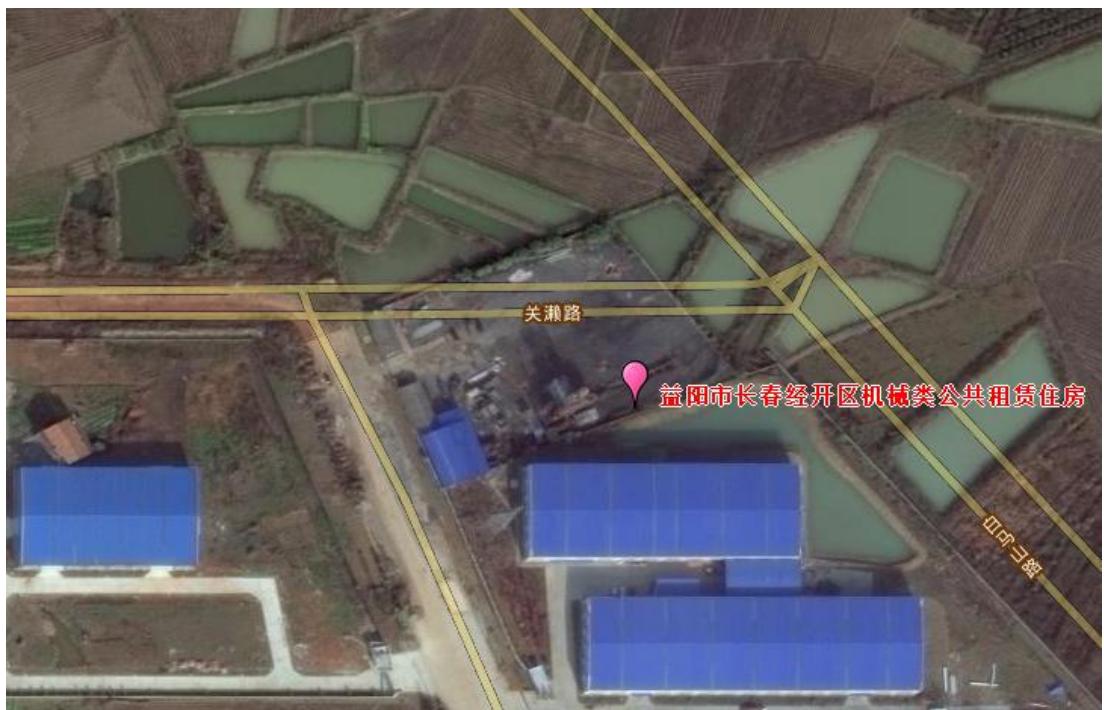
图 3-3 益阳市长春经开区机械类公共租赁住房相邻地块历史影像图

截止 2022 年 3 月，益阳市长春经开区机械类公共租赁住房地块东侧是紧邻白马山路，白马山路东侧是大片林地和水塘，西侧和南侧是螺旋风管不锈钢制品加工厂标准厂房，北侧紧邻关瀨路，关瀨路北侧是大片荒地。

东侧自 2014 年 12 月至 2022 年 3 月均为大片林地和水塘。

西侧和南侧自 2014 年 12 月至 2022 年 3 月均是螺旋风管不锈钢制品加工厂标准厂房。

北侧紧邻关瀨路，关瀨路北侧是大片荒地，地块用途是城镇住宅用地。

相邻地块 2021 年 9 月谷歌卫星历史影像图

相邻地块 2019 年 12 月谷歌卫星历史影像图

相邻地块 2018 年 4 月谷歌卫星历史影像图

相邻地块 2016 年 3 月谷歌卫星历史影像图

相邻地块 2014 年 12 月谷歌卫星历史影像图

根据现场踏勘，螺旋风管不锈钢制品加工厂标准厂房建设时间可追溯到 2014 年之前，目前标准厂房内被划分为多家小型工厂，正对益阳市长春经开区机械类公共租赁住房地块的标准厂房无企业运行，厂房门窗密闭，未来如有工业企业入驻，产生的污染物主要以颗粒物等大气污染物为主。根据现场踏勘和问卷调查，地块南侧的螺旋风管不锈钢制品加工厂运营期产生的废气主要是：焊接烟尘、切割废气、打磨废气。焊接采用氩弧焊，无需使用焊条，焊接之前不锈钢面需经清洗，不易有焊接烟尘产生，企业基本采取加强车间通风的方式使焊接烟尘自然排放至大气环境中。原料切割、打磨过程中产生的金属颗粒物密度大，粒径大于 $200\mu\text{m}$ ，沉降性较好，能自然沉降，大部分(90%)可自然沉降于工件四周，颗粒物无组织排放于车间内地面，定期打扫。

综上所述，螺旋风管不锈钢制品加工厂运营期对本项目地块大气环境有影响，但是对本项目内地块的土壤环境无明显影响。

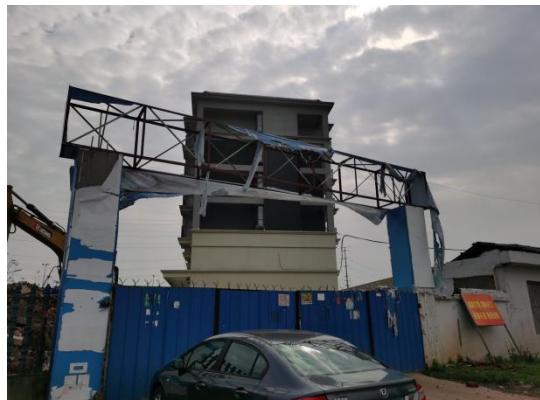
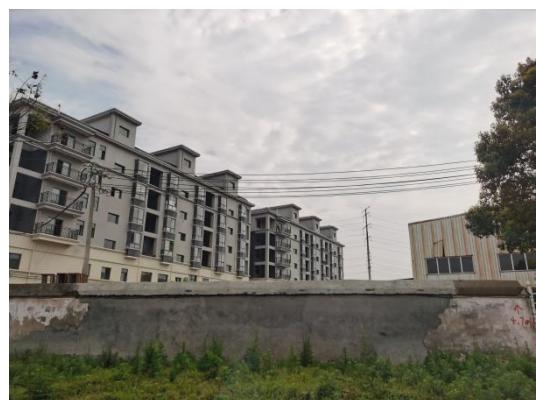
图 4-1 现场踏勘照片

地块现状 1

地块现状 2

截止 2022 年 3 月，益阳市长春经开区机械类公共租赁住房地块内土地已平整，已建成 2 栋住宅楼，未发现国家危险废物名录（2021 年版）中的危险废物，未发现有毒有害物质的储存、使用和处置设施，未发现排污管线以及各类槽罐。

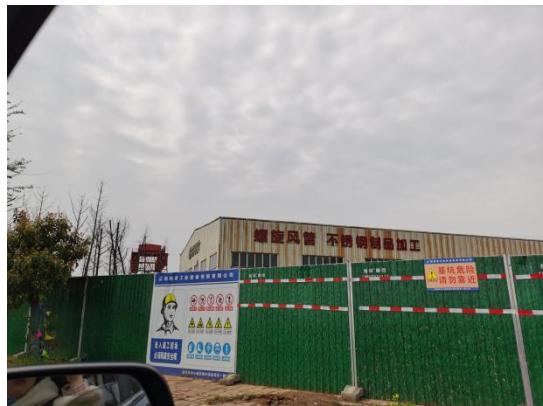
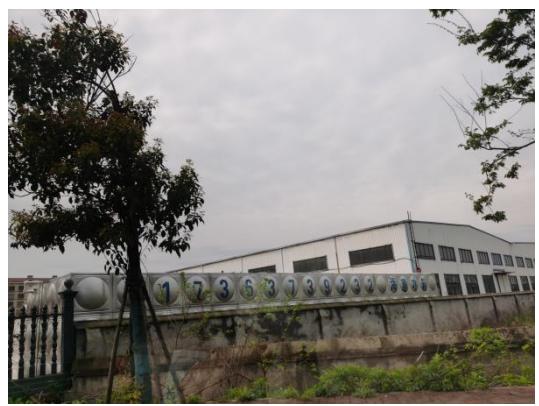
螺旋风管不锈钢制品加工厂标准厂房 1

螺旋风管不锈钢制品加工厂标准厂房
2

根据现场踏勘，正对项目所在地块的螺旋风管不锈钢制品加工厂标准厂房无企业运行，厂房门窗密闭，未来如有工业企业入驻，产生的污染物主要以颗粒物等大气污染物为主。根据现场踏勘和问卷调查，地块南侧的螺旋风管不锈钢制品加工厂运营期产生的废气主要是：焊接烟尘、切割废气、打磨废气。焊接采用氩弧焊，无需使用焊条，焊接之前不锈钢面需经清洗，不易有焊接烟尘产生，企业基本采取加强车间通风的方式使焊接烟尘自然排放至大气环境中。原料切割、打磨过程中产生的金属颗粒物密度大，粒径大于 $200\mu\text{m}$ ，沉降性较好，能自然沉降，大部分（90%）可自然沉降于工件四周，颗粒物无组织排放于车间内地面，定期打扫。

综上所述，螺旋风管不锈钢制品加工厂运营期对本项目地块大气环境有影响，但是对本项目内地块的土壤环境无明显影响。

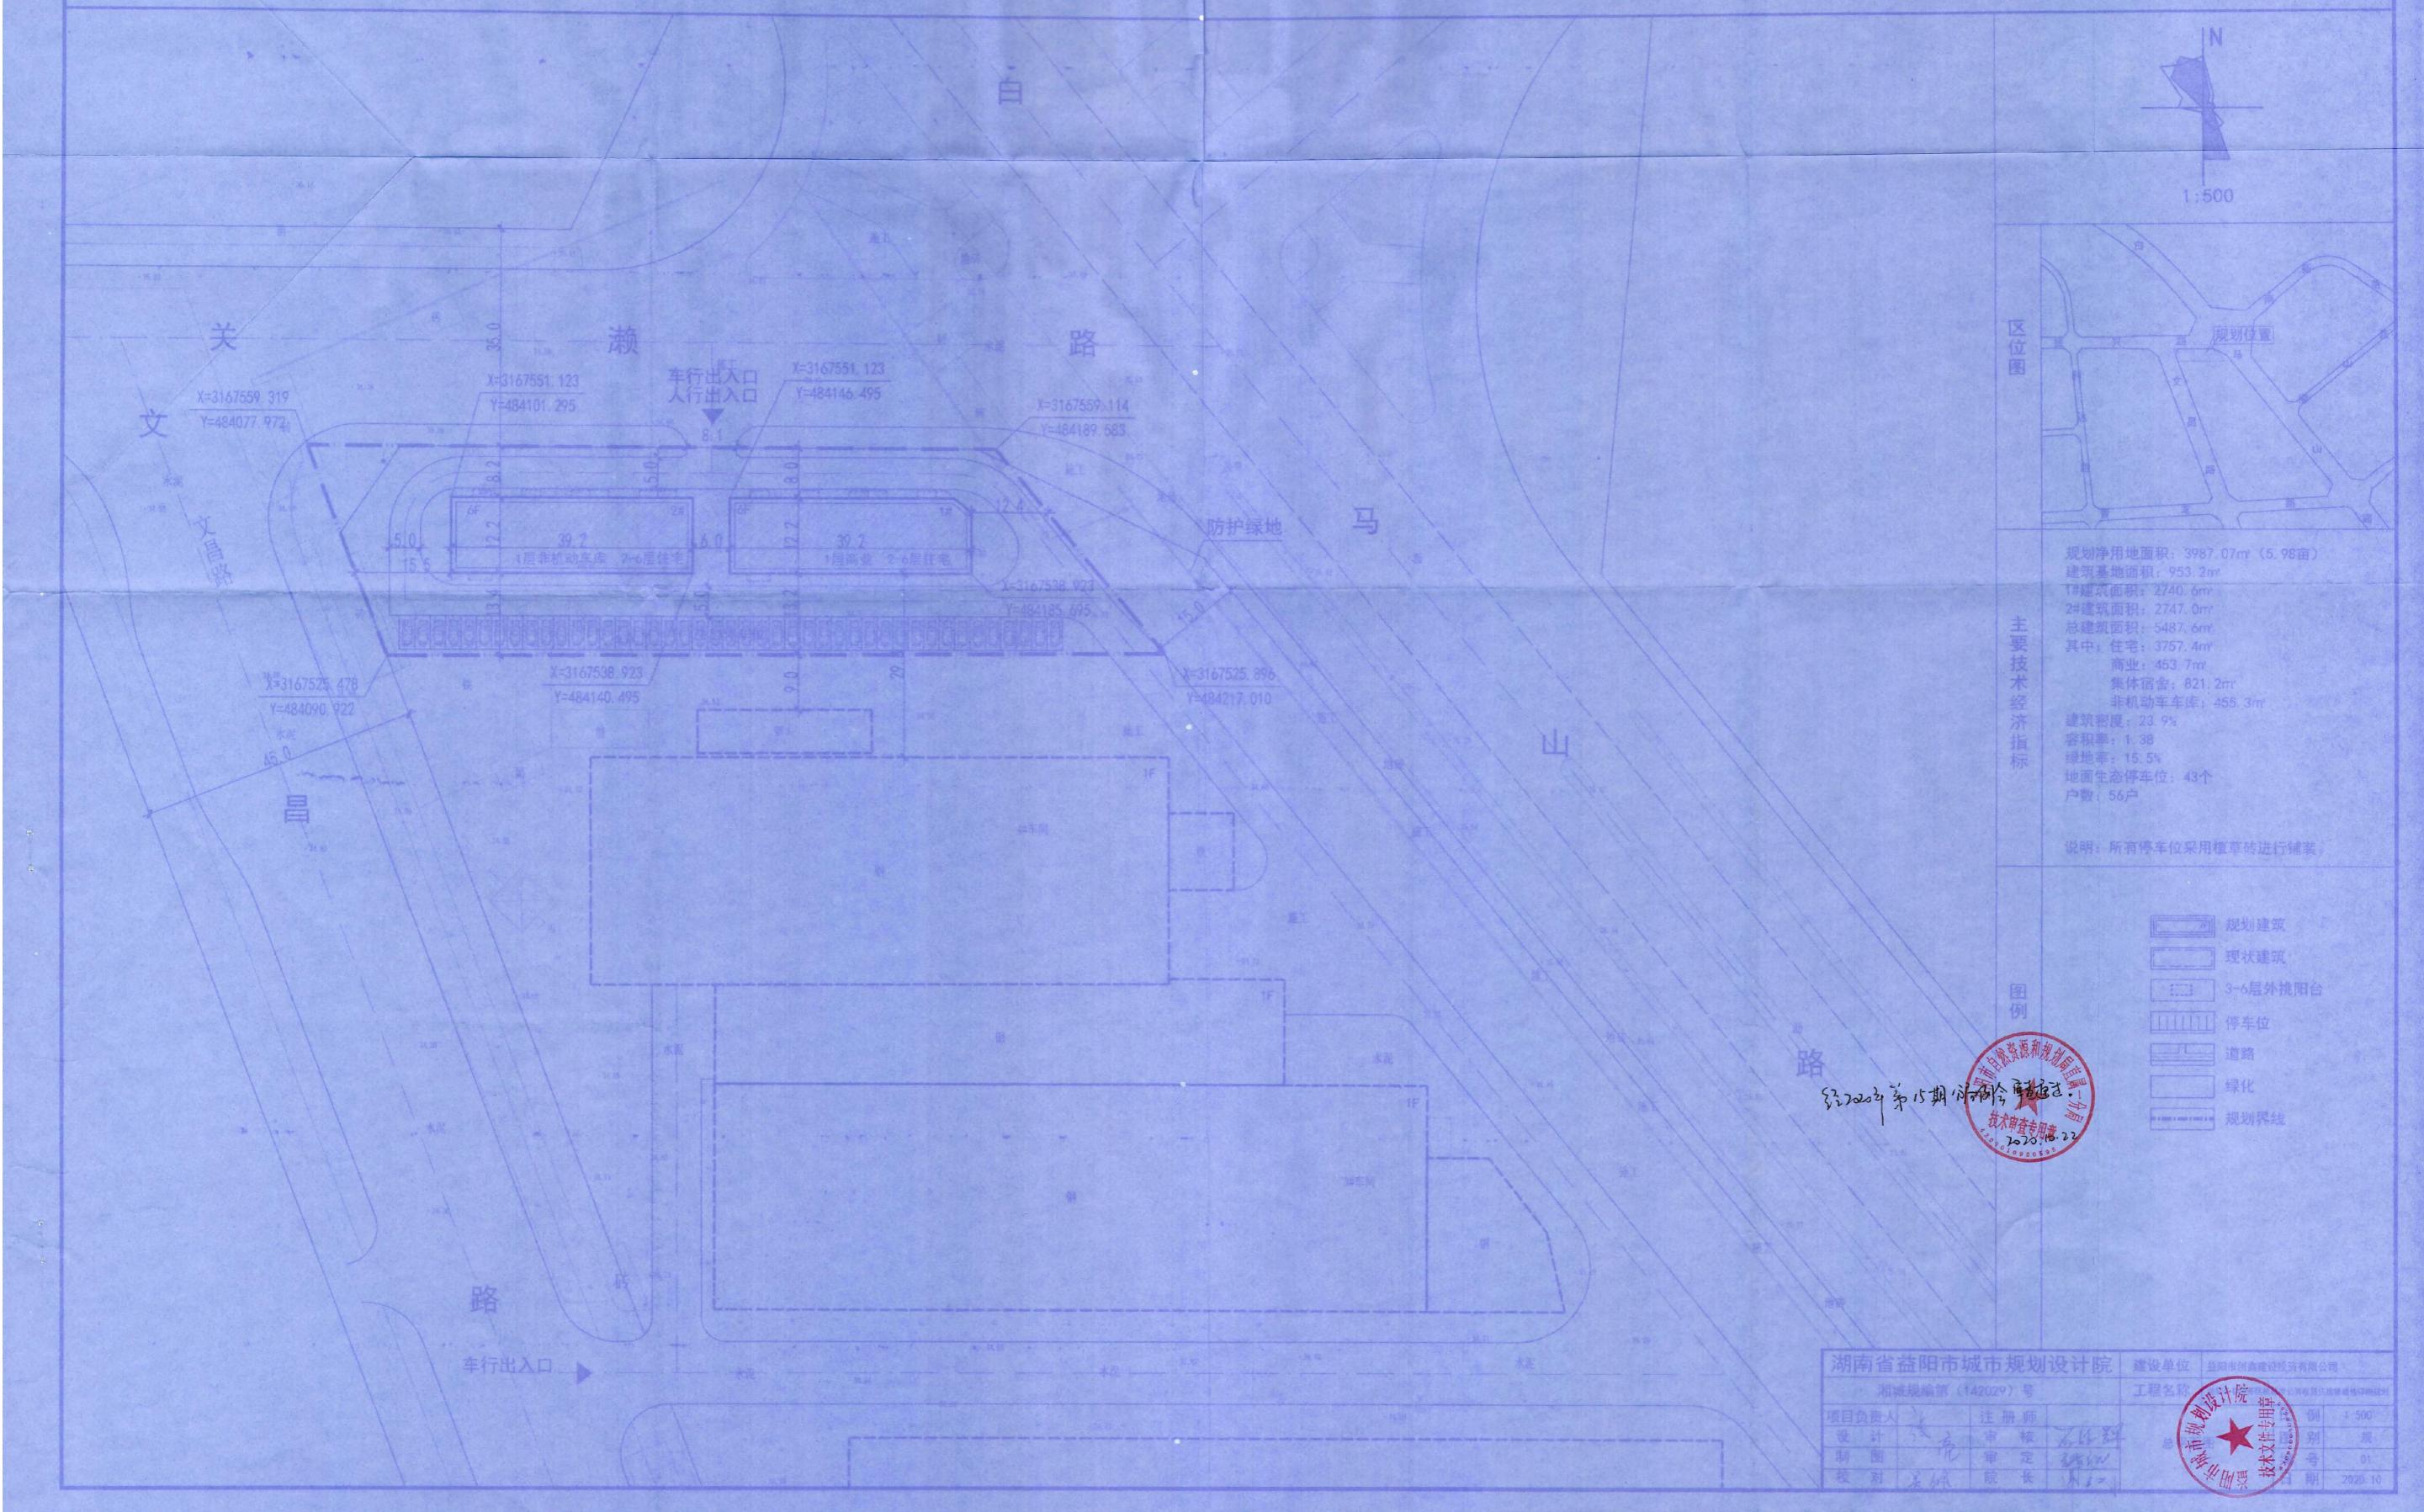
附图1 益阳长春经开区机械类公共租赁住房地块设计总平面图

根据益阳市创鑫建设投资有限公司提供的益阳市长春经开区机械类公共租赁住房设计总平面图，地块用地面积 $3987.07m^2$ ，地块内建筑类型主要分为住宅建筑、商业建筑、配套设施。设计总平面图见附图 1。

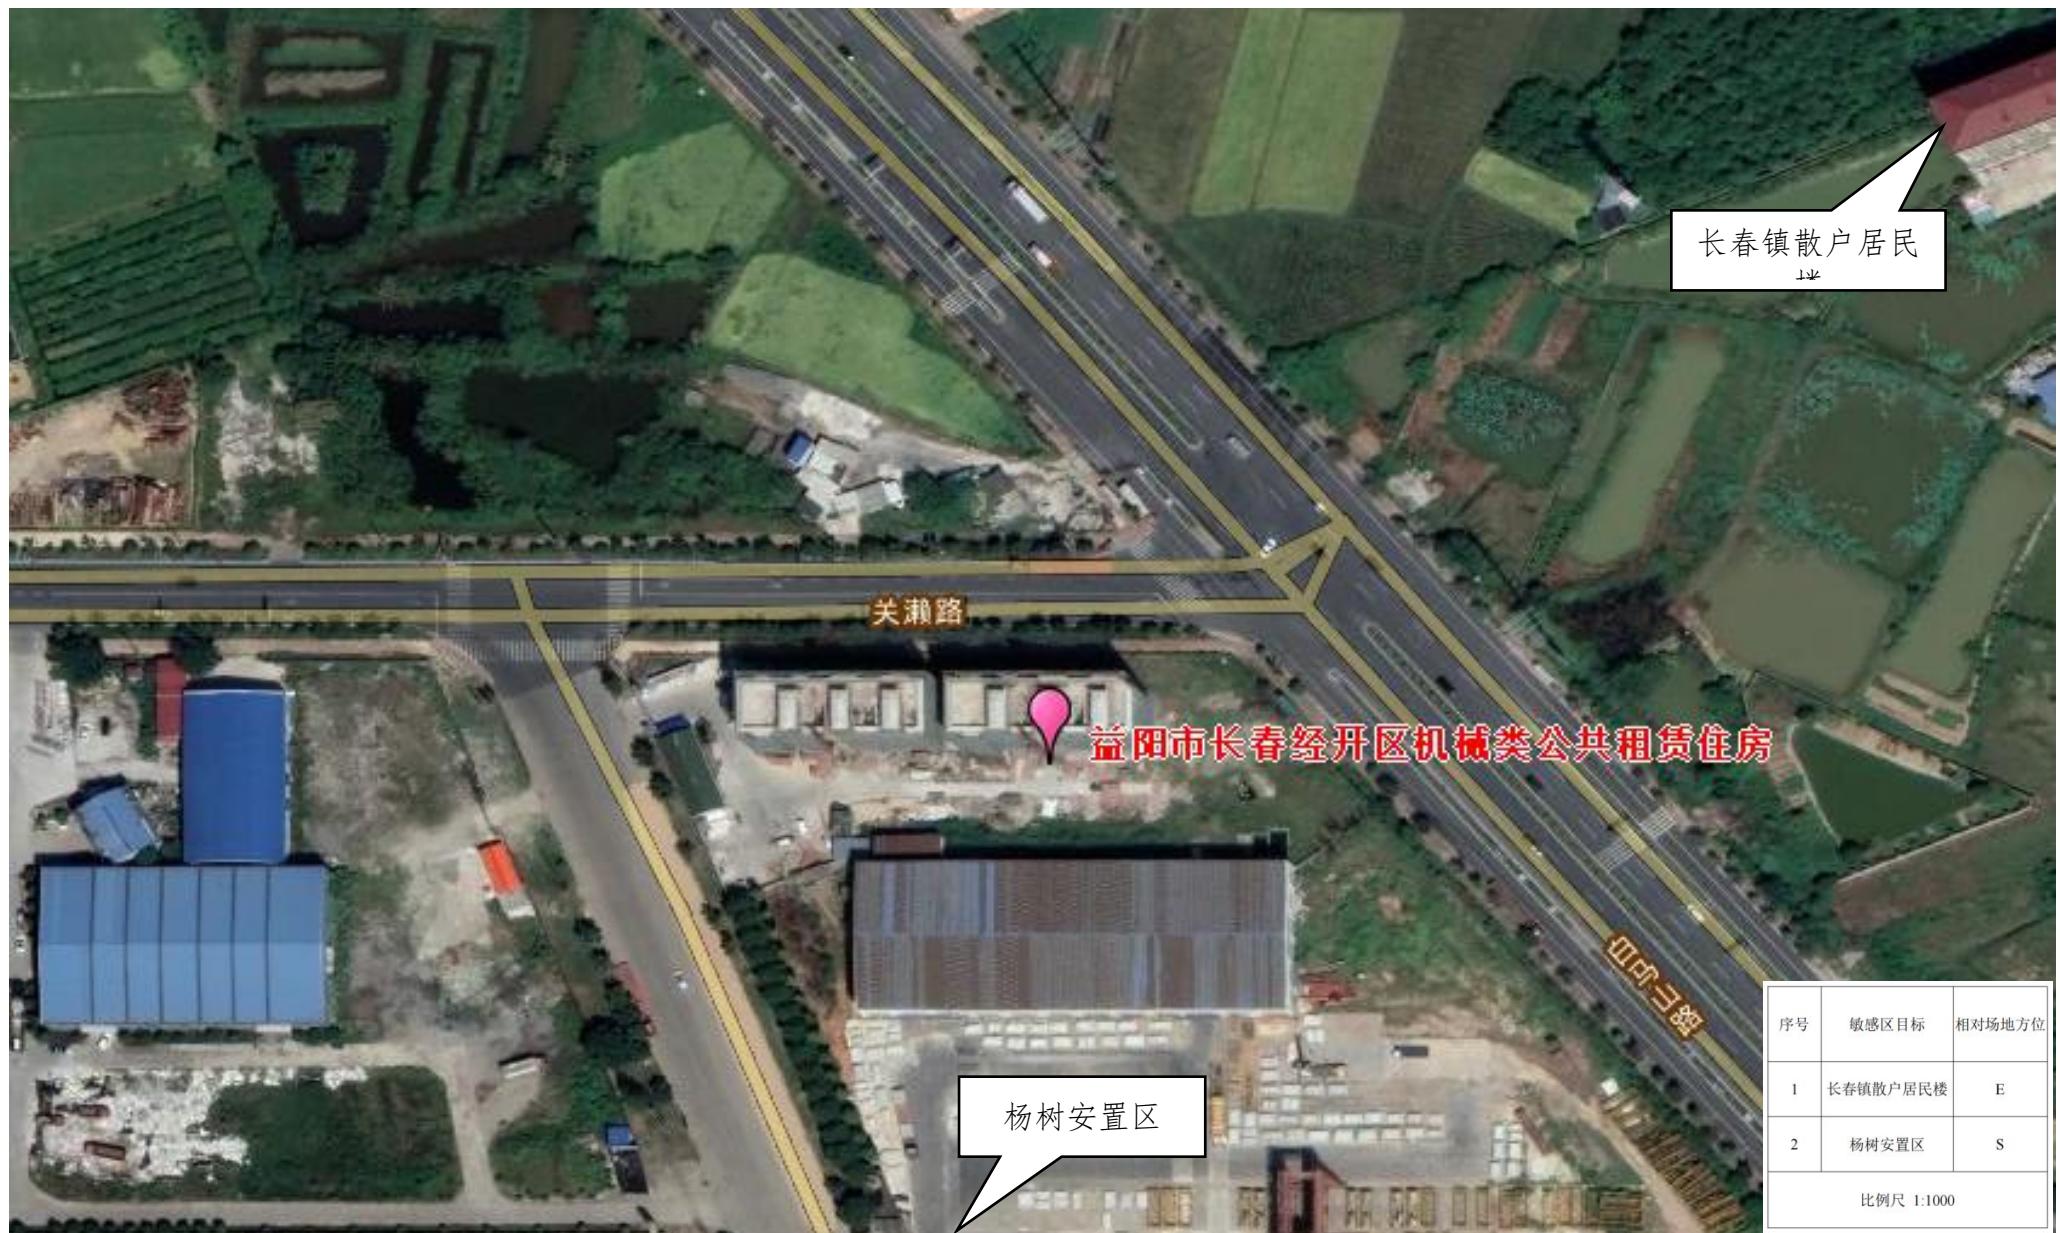
附图 3、地块周边敏感目标图

通过收集资料、人员访谈、现场踏勘分析，项目地块历史沿革主要是城镇住宅用地。敏感目标是东侧长春镇散户居民楼、南侧杨树安置区，无潜在污染源，根据现场踏勘，正对项目所在地块的螺旋风管不锈钢制品加工厂标准厂房无企业运行，厂房门窗密闭，未来如有工业企业入驻，产生的污染物主要以颗粒物等大气污染物为主，相邻区域历史及现状对益阳市长春经开区机械类公共租赁住房地块产生污染的可能性较小。
