高新区东部产业园老旧小区改造（邻里中心）建设项目地块第一阶段土壤污染状况调查报告

委托单位：益阳高新房地产开发有限公司

编制单位：湖南宏润检测有限公司

二〇二二年三月

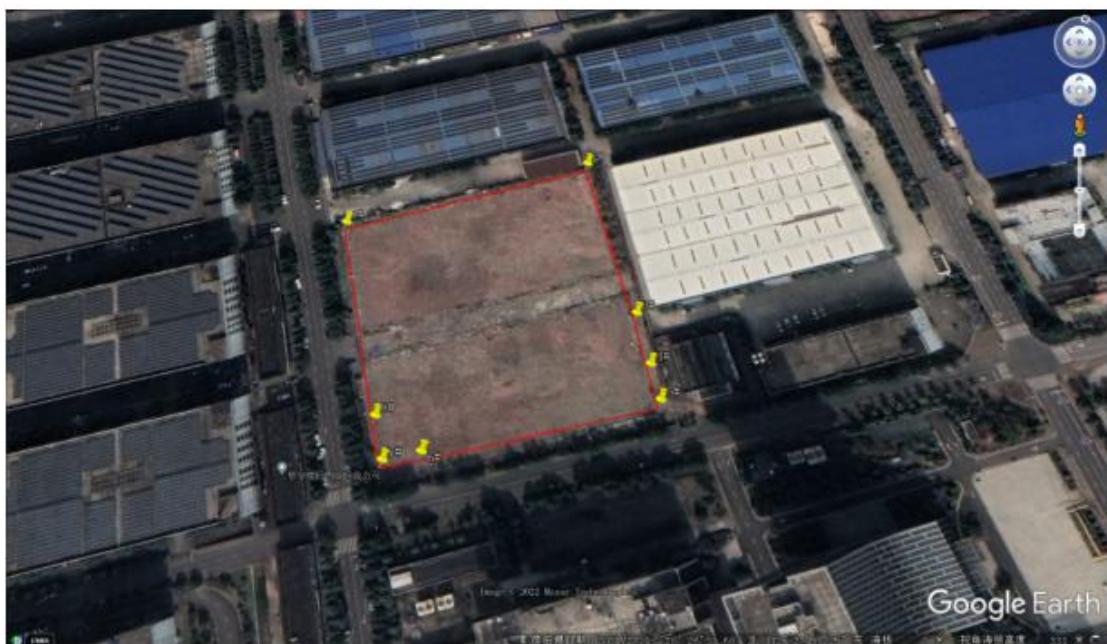
图2-2 场地红线图

本次调查地块位于益阳高新区，银城路以北，服务区路以东，地块中心坐标为东经 $112^{\circ} 27'56.76''$ ，北纬 $28^{\circ} 26'32.22''$ ，经与建设方核实，地块总占地面积约 $14439.9m^2$ 。目前该地块被规划为商服用地。场地位置图见图 2-1，场地红线图见图 2-2，拐点坐标见表 2.2-1。

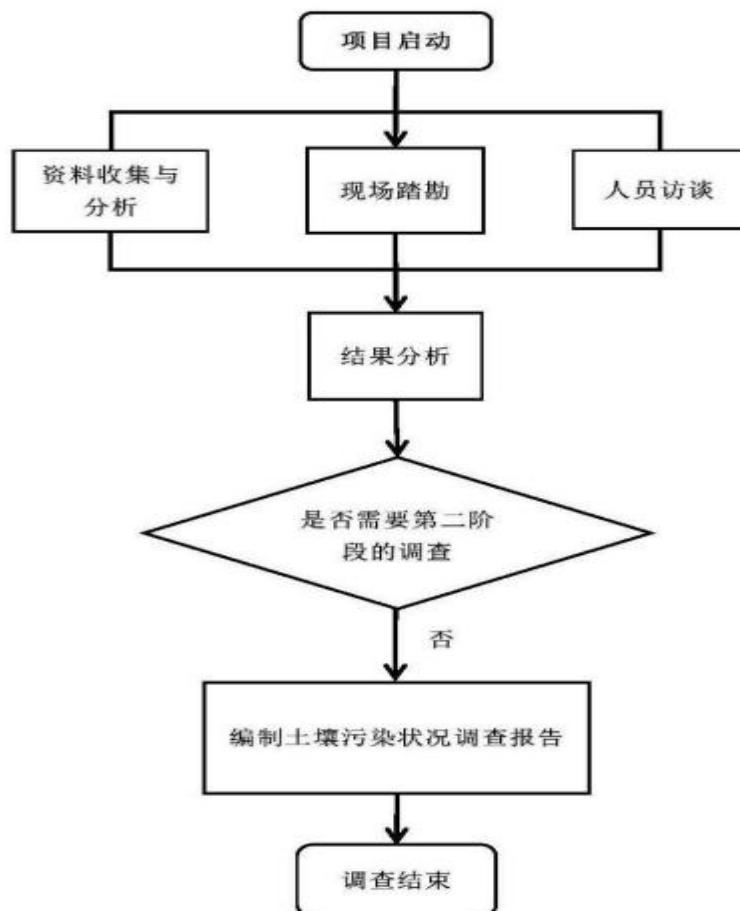
图2-3 土壤污染状况调查技术路线

根据国家环境保护部《建设用地土壤污染状况调查技术导则》(HJ25.1-2019)，场地环境调查的内容与程序见图 2-3。场地环境调查包含三个不同但又逐级递进的阶段。场地环境调查是否需要从前一个阶段进入到下一个阶段，主要取决于场地污染状况以及相关方的要求。本次场地环境调查的阶段为：

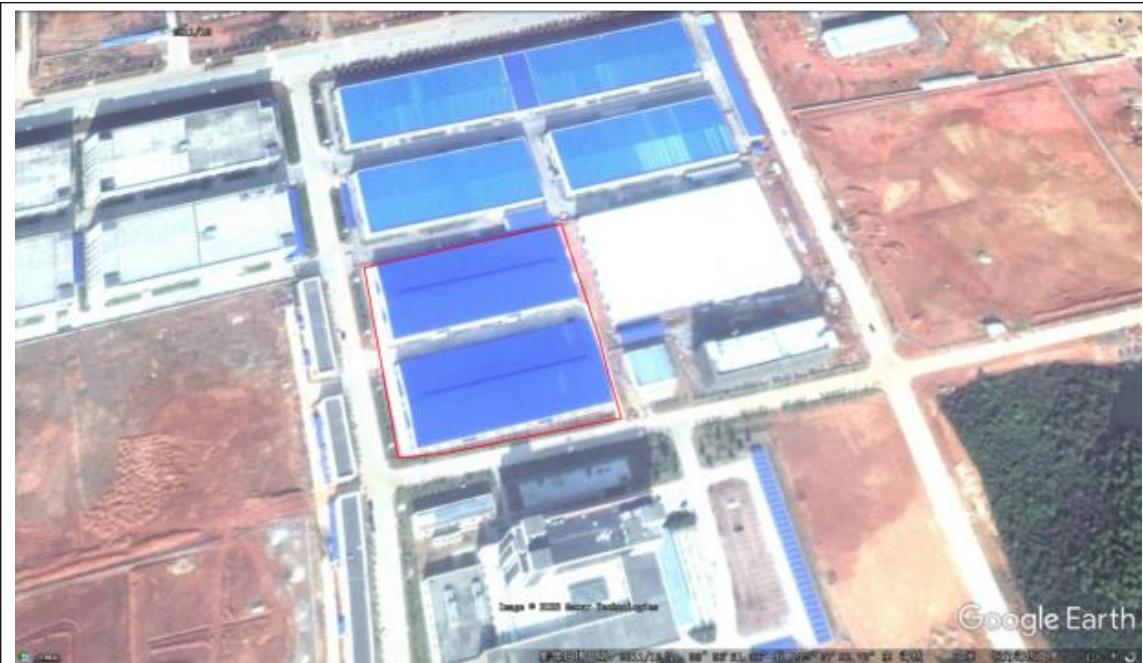
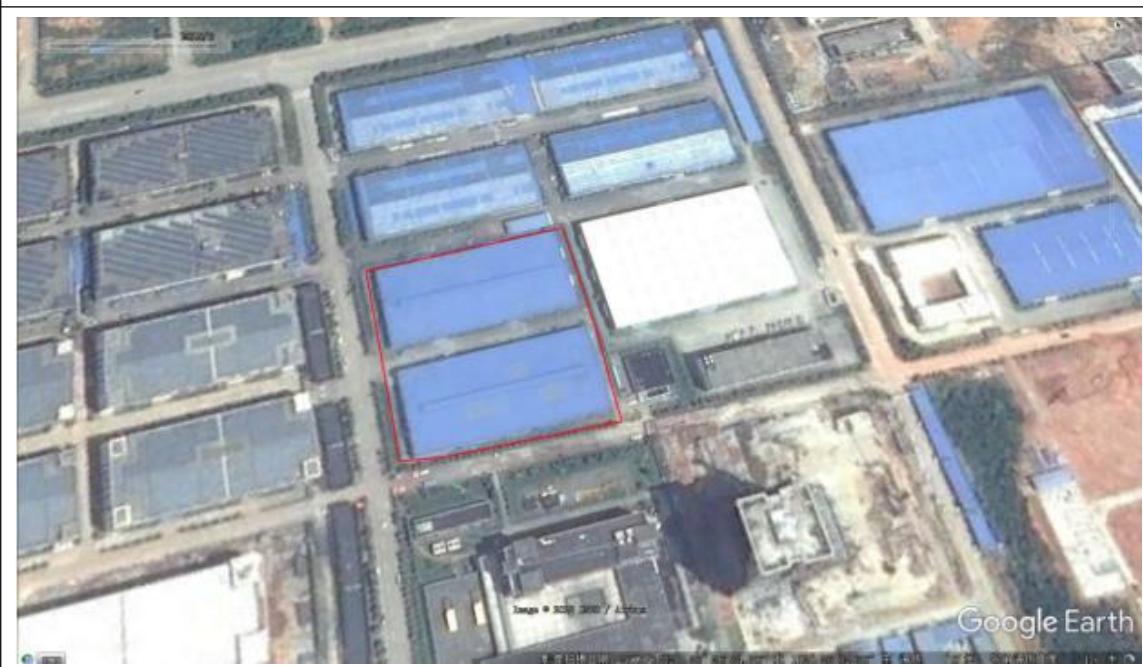
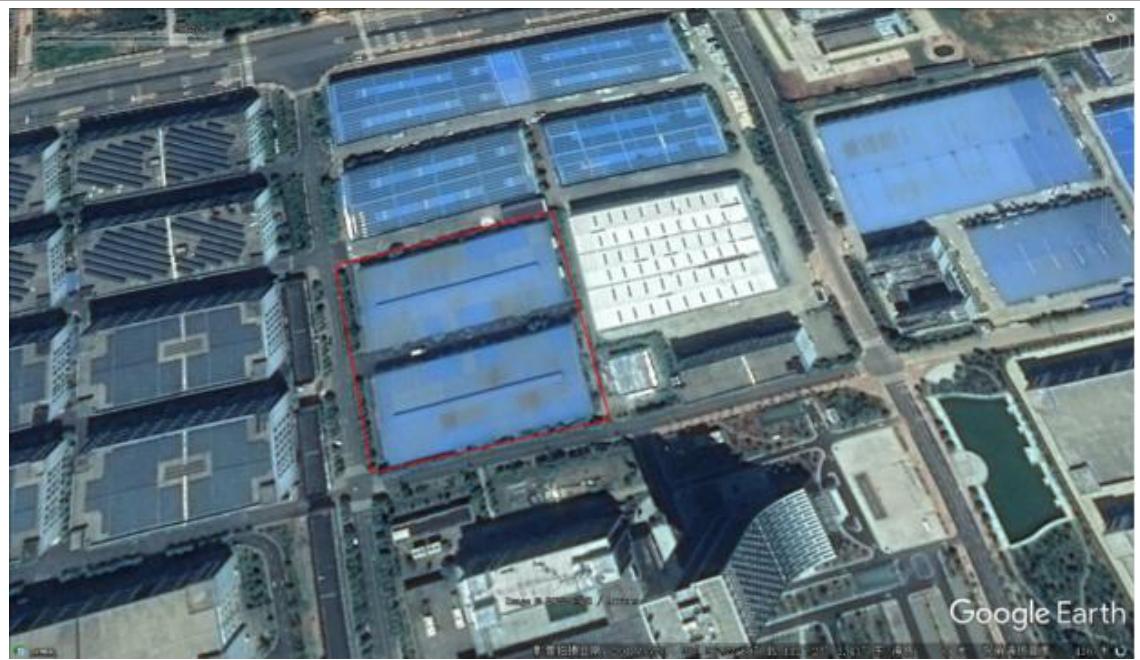
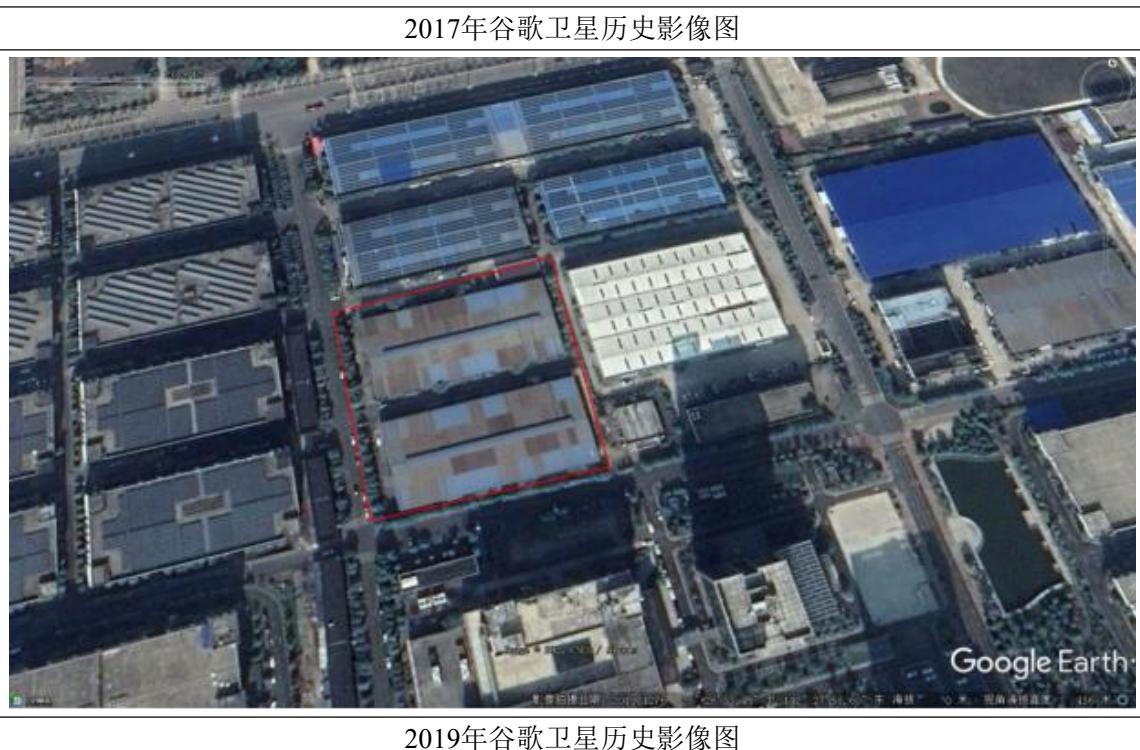
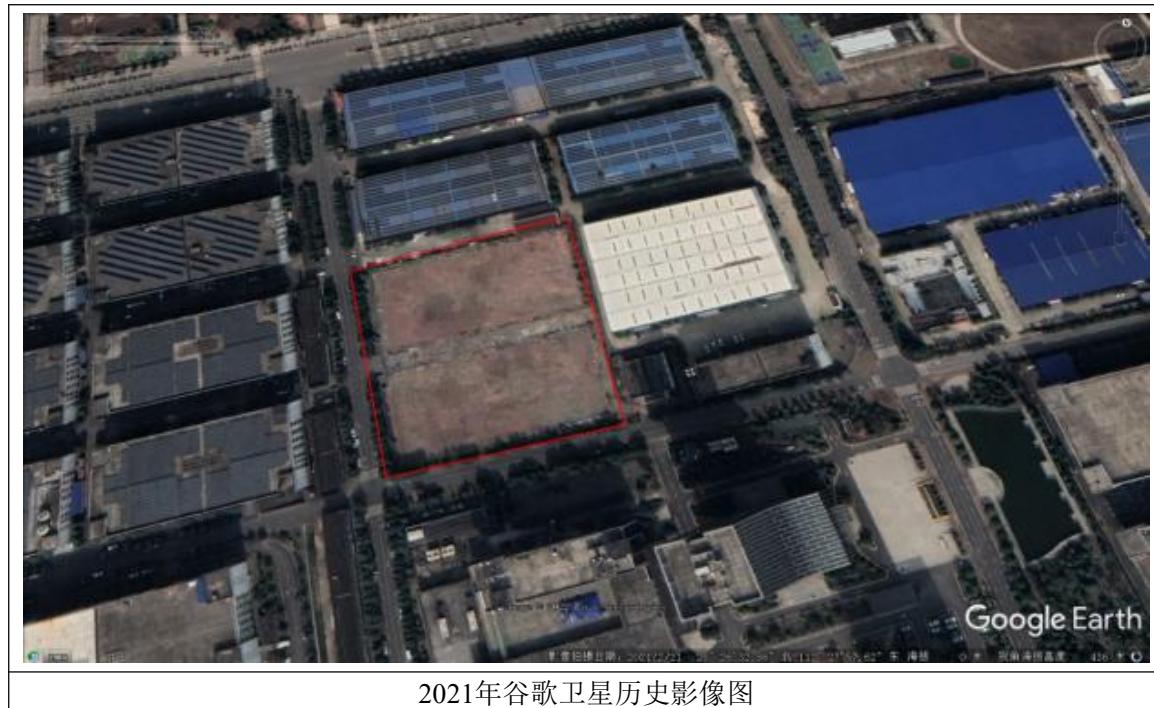
图3-2 项目地块历史影像图

地块历史使用情况可查看项目地块的 GoogleEarth 历史卫星图。照片分别拍摄于 2011 年 12 月、2015 年 6 月、2017 年 8 月、2019 年 12 月及 2021 年 2 月，根据不同时间阶段的历史卫星图可以了解该地块的历史变迁情况。通过收集资料、人员访谈、现场踏勘分析，项目原土地利用性质为工业用地，原地块 2009 年被长沙颜焰节能燃烧技术有限公司租赁建设风动燃烧器以及相应的机械配件项目，营业至 2018 年搬迁，2019 年至 2020 年为天意木国木材料仓库使用，2021 年厂库搬迁，原地貌构筑物拆除，截止到目前，场地四周均布置有临时拦挡，对裸露土方进行了绿网覆盖，该地块被规划为商服用地。结合项目地块历史影像图，该地块历史与人员访谈、现场踏勘结果一致，项目地块历史变迁情况见表 3-2，项目地块历史影像图具体如图 3-2。

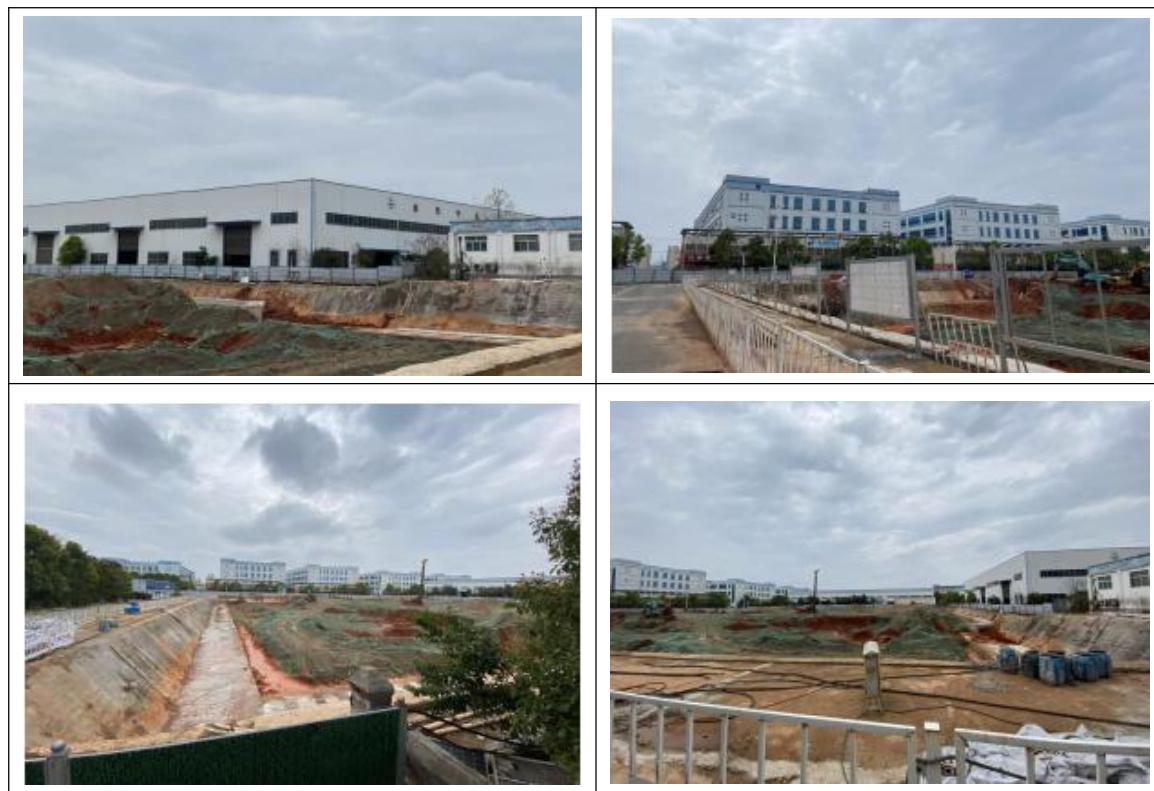
图3-3 场地现状图

在 2022 年 3 月现场踏勘期间，场地四周均布置有临时拦挡，对裸露土方进行了绿网覆盖，未发现明显污染痕迹。场地现状如图 3-3。

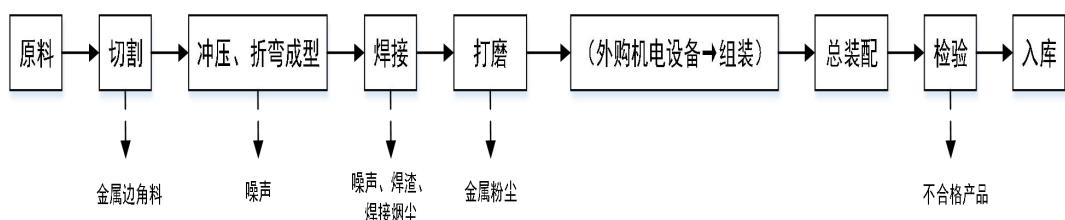
图 3-4 生产工艺流程图

生产工艺流程：原料→切割→冲压、折弯→焊接→打磨→（外购机电设备→组装）→总装配→检验→入库。

污染物产生与排放：项目生产工艺较简单，无生产废水，期间主要污染物为切割过程中产生的金属粉尘和焊接过程中产生的烟尘。工作人员定期清扫设备附近，收集后的金属粉尘以一般固废处理，焊接烟尘经移动式焊接烟尘净化器收集处理，对周围环境的影响较小。

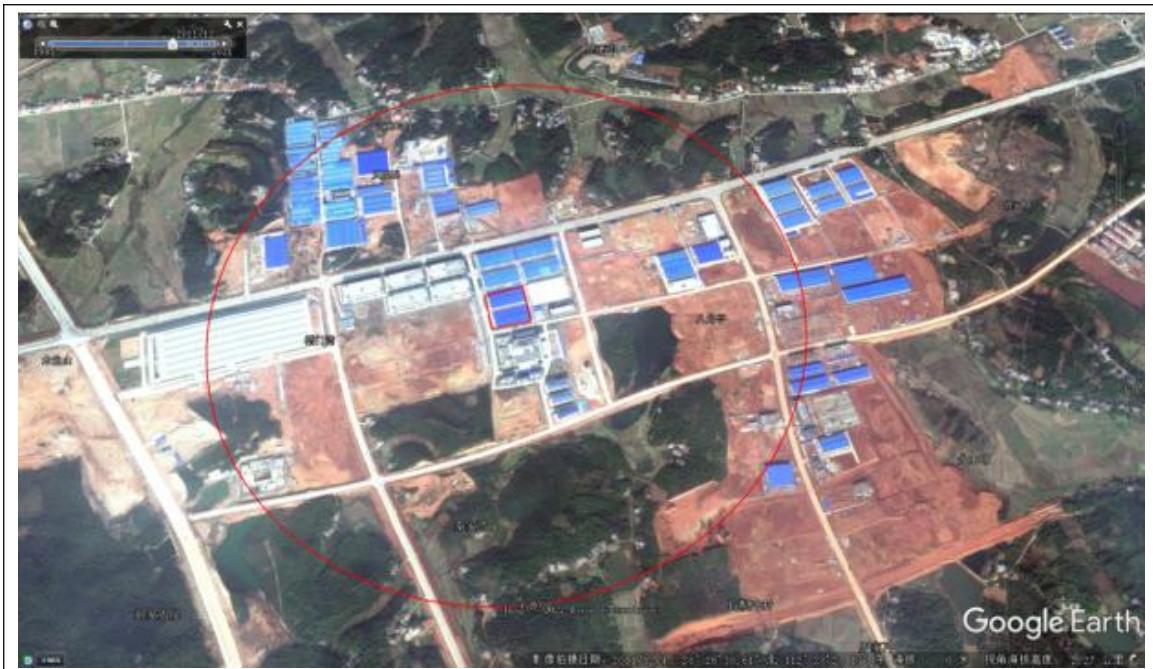
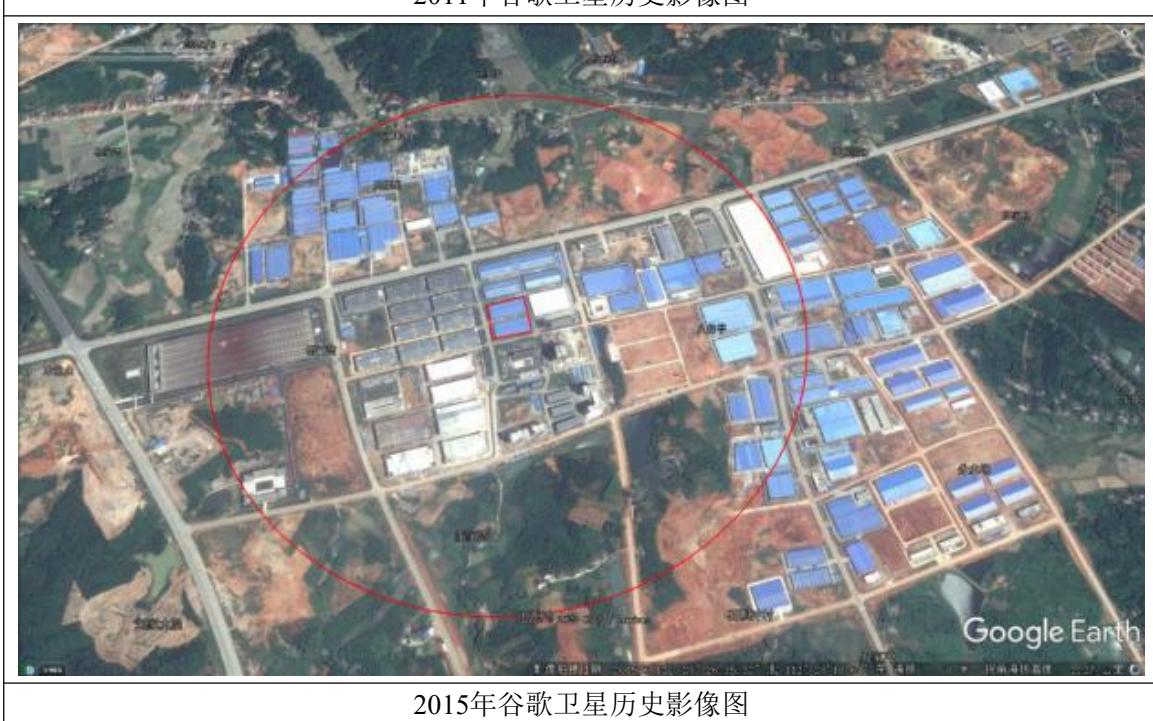
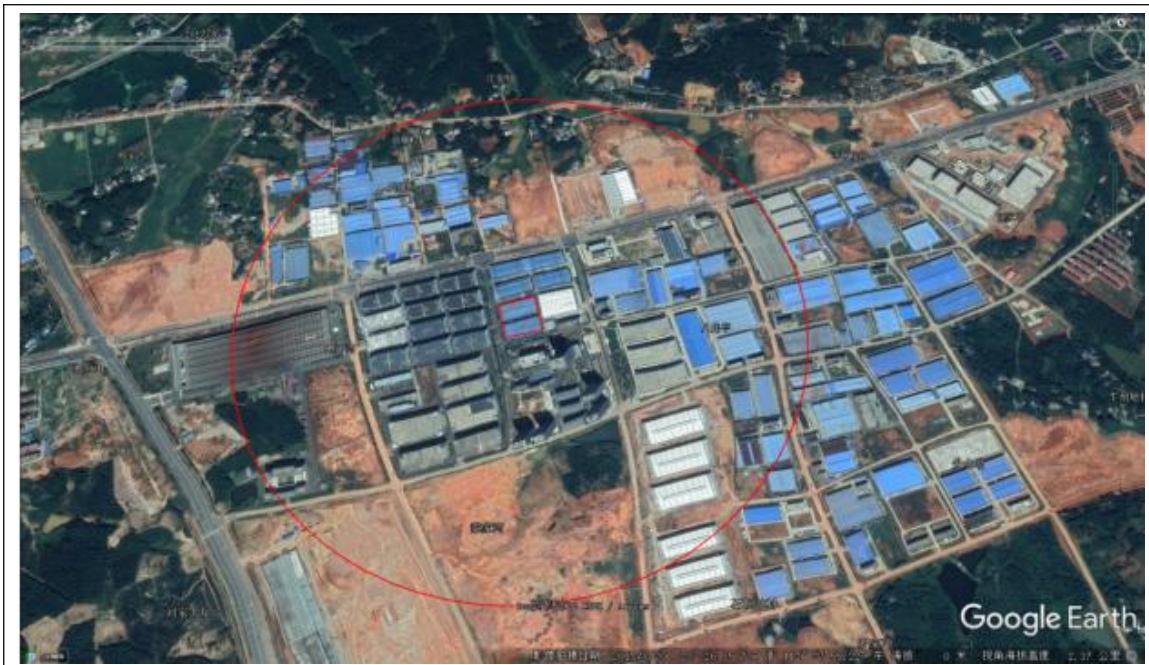
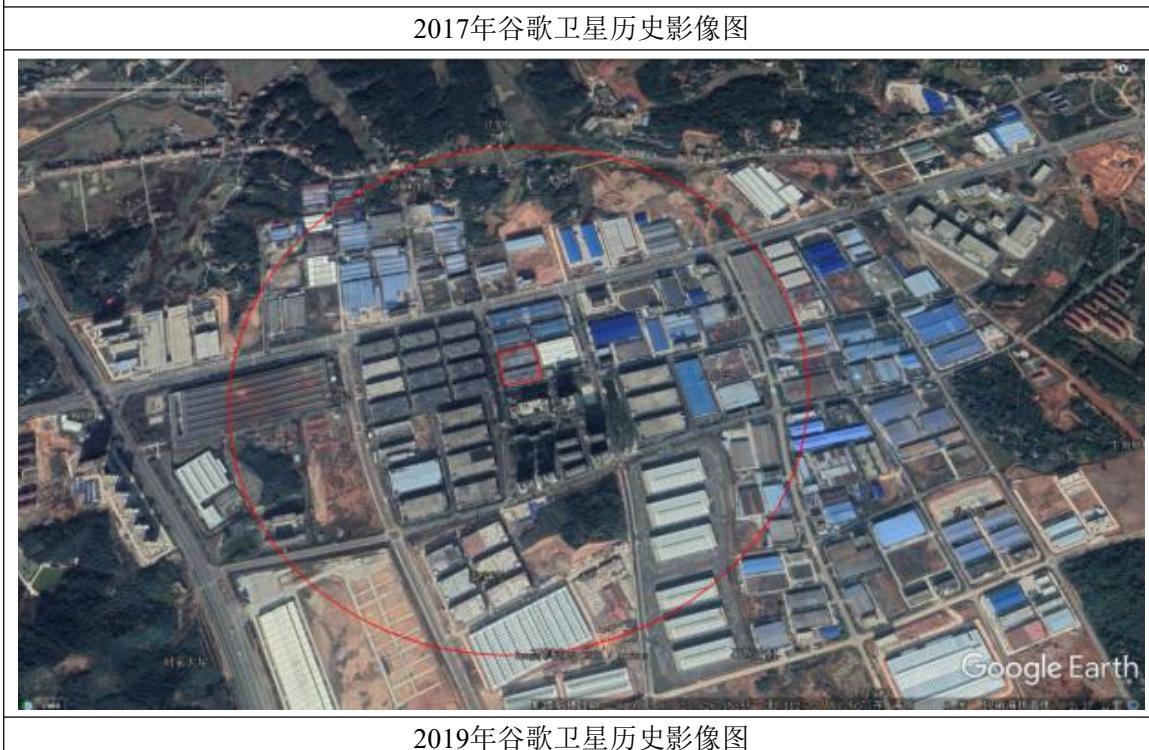
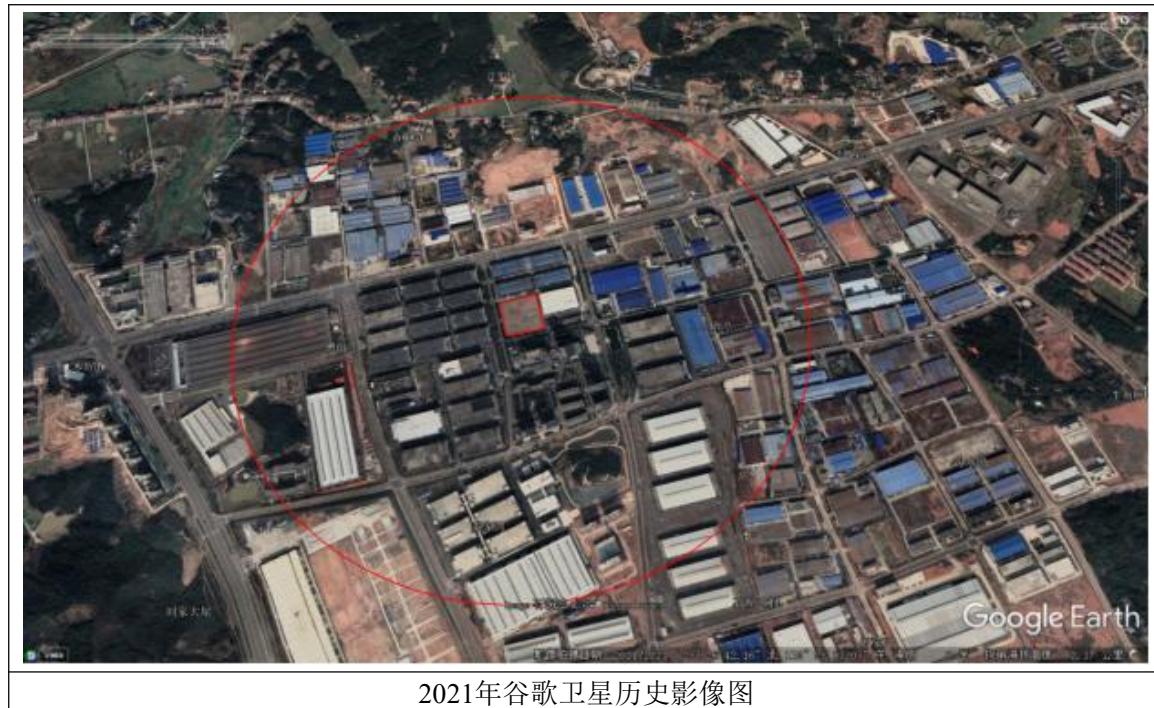
图 3-5 相邻地块历史影像图 (800m 范围内)

通过现场踏勘、人员访谈、地块历史影像图及现有资料了解到，项目地块北侧地块为工业园区，该地块 2011 之前大部分区域均为工业用地，地块区域内工业厂房基本上已建成，少部分区域为未开发建设地块，2015 年以后开始施工建设园区厂房，至 2021 年园区厂房基本建设完成，园区内厂房门窗密闭，工业企业入驻产生的污染物主要以颗粒物等大气污染物为主；项目地块东侧为华中物联网中等职业学校及园区厂房，该地块 2011 年之前已动工建设华中物联网中等职业学校及园区厂房，至 2021 年华中物联网中等职业学校及园区厂房基本建设完成；项目地块南侧为益阳高新技术产业开发区管委会、益阳职业技术学院高新区产业学院及工业园区，该地块 2011 年之前大部分区与未开发建设地块，小部分区域 2011 年之前已动工建设园区厂房及益阳高新技术产业开发区管委会，2017 年以后开始施工建设益阳职业技术学院高新区产业学院，且益阳高新技术产业开发区管委会基本建设完成，至 2021 年益阳职业技术学院高新区产业学院及工业园区厂房建设基本完成；项目地块西侧均为工业用地，该地块 2011 年之前大部分区域已动工建设园区厂房，少部分区域为未开发建设地块，2015 年以后该地块均已开工建设园区厂房，至 2021 年以后该地块园区工业厂房基本上建设完成，园区内厂房门窗密闭，工业企业入驻产生的污染物主要以颗粒物等大气污染物为主。项目地块周边 800m 范围内其余地块至今均为未开发建设地块或者农用地。

综上所述，周边企业对本项目地块大气环境有影响，但是对本项目内地块的土壤环境无明显影响。

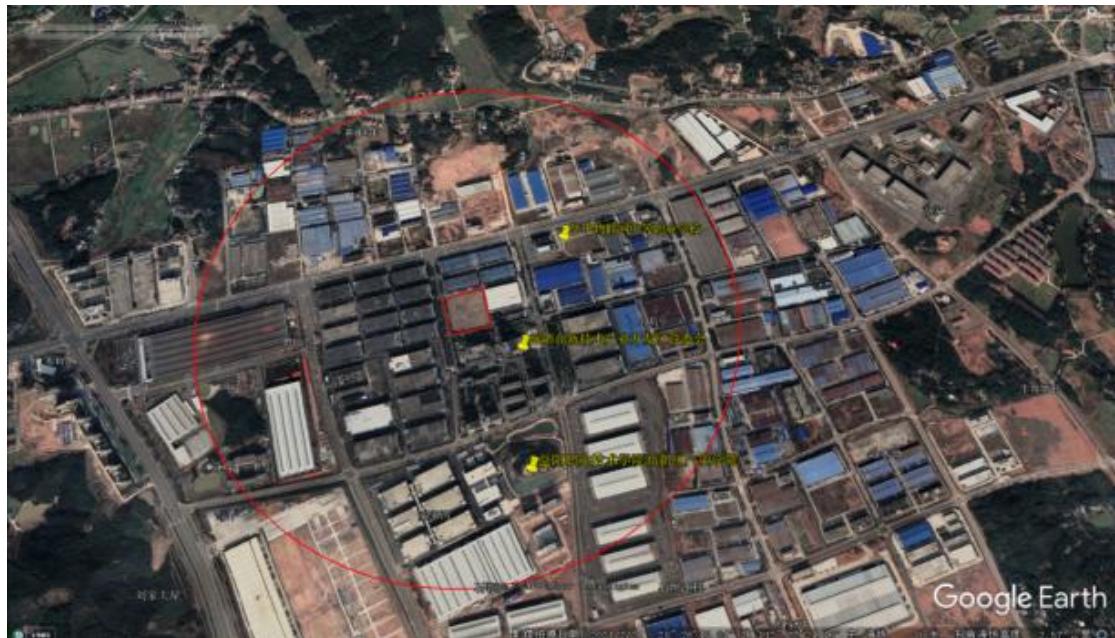
图3-6 相邻地块现状卫星影像图（800m范围内）

高新区东部产业园老旧小区改造(邻里中心)建设项目地块位于益阳高新区，银城路以北，服务区路以东，地块总占地面积 14439.9m²。本次所调查的相邻场地区域为项目地块外扩 800m 的区域，且主要调查可能对项目地块产生污染的工业企业的分布情况。通过现场踏勘与谷歌地图分析可知，项目地块外扩 800m 的范围内主要有华中物联网中等职业学校、益阳高新技术产业开发区管委会、益阳职业技术学院高新区产业学院，项目地块 800m 的区域范围内有工业企业存在。相邻地块现状卫星影像图见图 3-6：

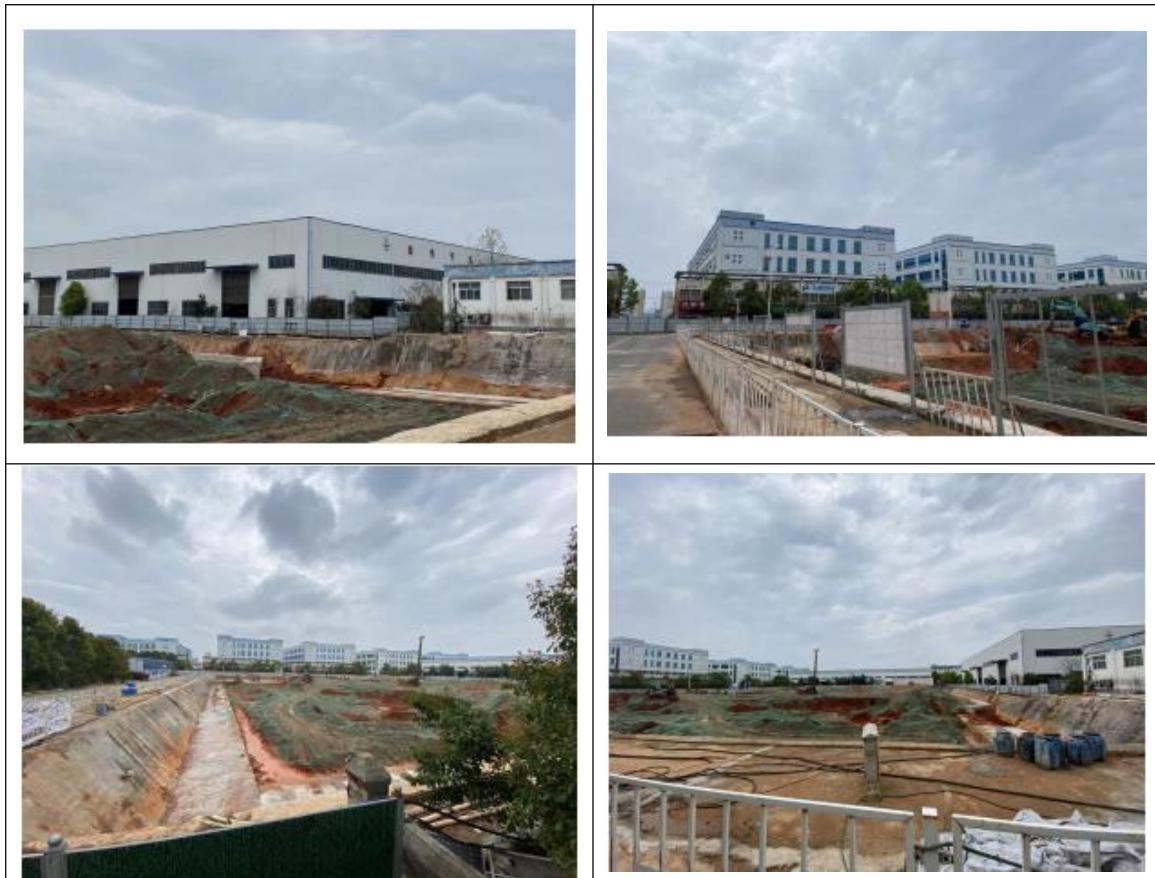
图4-1 场地现状图

我公司于 2022 年 3 月 23 日至 2022 年 3 月 24 日进入调查区域进行现场踏勘，至现场踏勘时间为止，场地四周均布置有临时拦挡，对裸露土方进行了绿网覆盖。未发现明显污染痕迹。现场踏勘照片如图 4-1 所示。
