益阳碧桂园梅林路项目地块第一阶段 土壤污染状况调查报告

业主单位：益阳市碧桂园房地产开发有限公司

编制单位：湖南宏润检测有限公司

二〇二二年三月

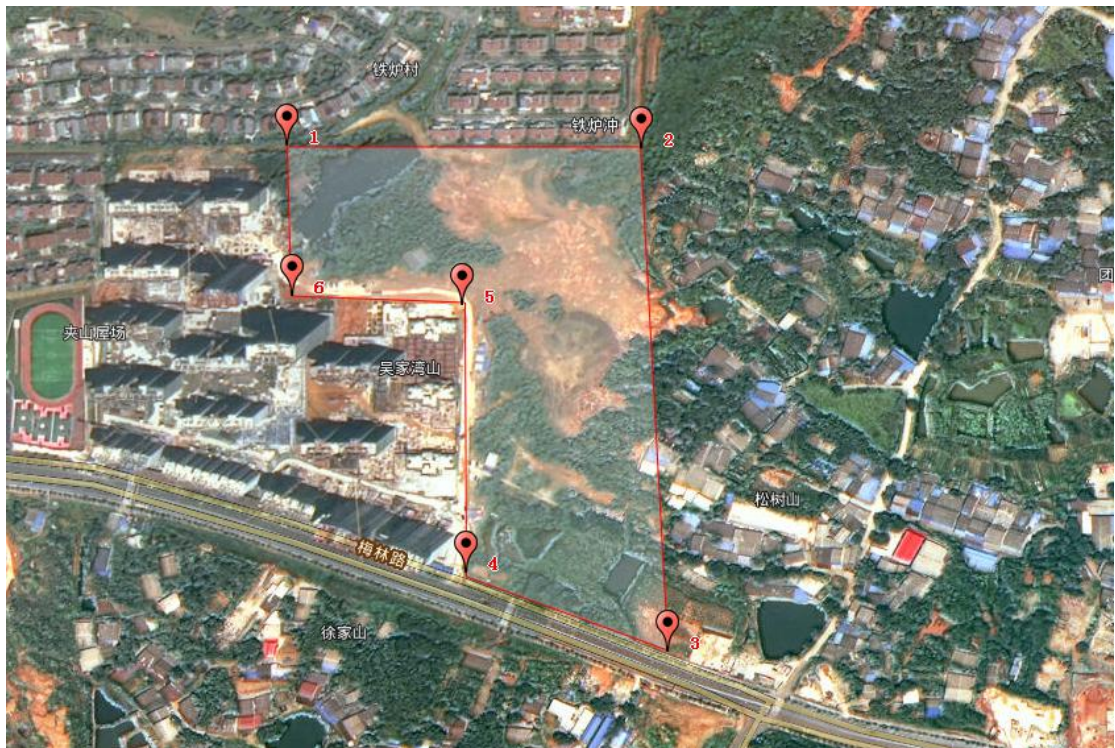
图 2.2-1 调查范围图

项目占地面积 71886.92m²，项目地块坐标为东经 112° 23' 10.05"，北纬 28° 31' 36.45"，用途为城镇住宅用地、其他商服用地，项目调查范围图 2.2-1 以及调查边界坐标表 2.2-1，依据《建设用地土壤污染状况调查技术导则》（HJ25.1-2019），开展环境调查分析和评估。

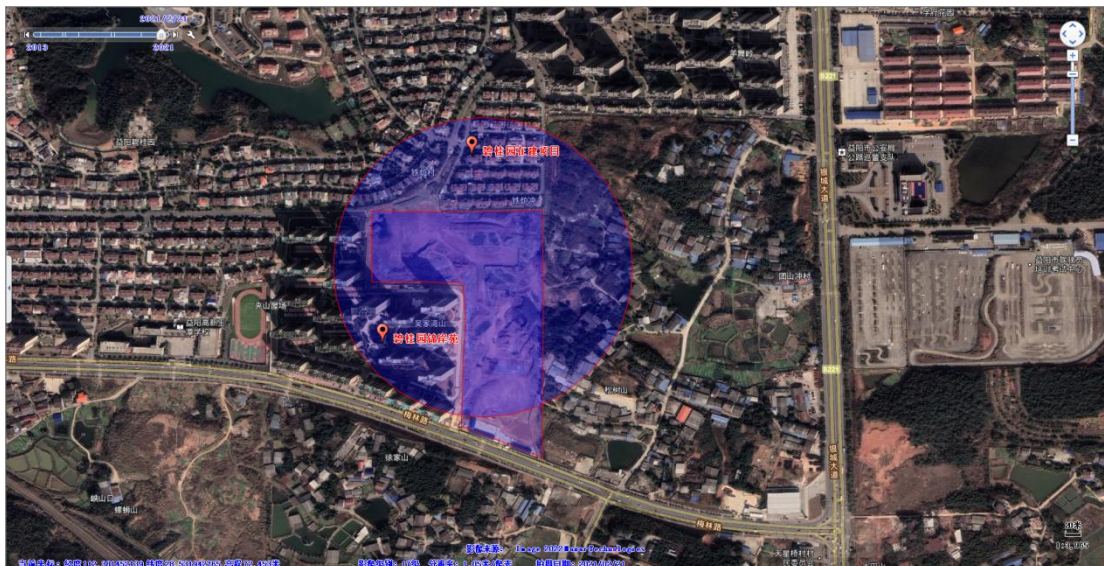
图 3.2-1 敏感目标分布图（2021 年）

本次场调对场地周边临近项目进行了调查，在该地块的西侧和北侧均为住宅区，场地块四周内的环境敏感目标见表 3.2-1，敏感目标分布见图 3.2-1。

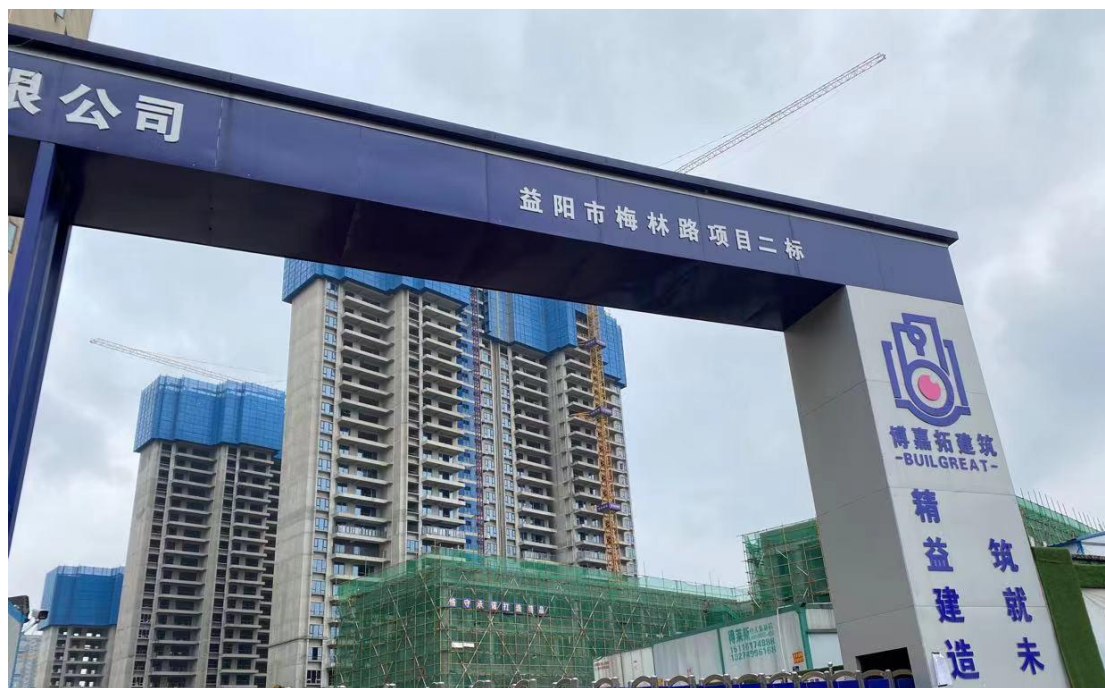
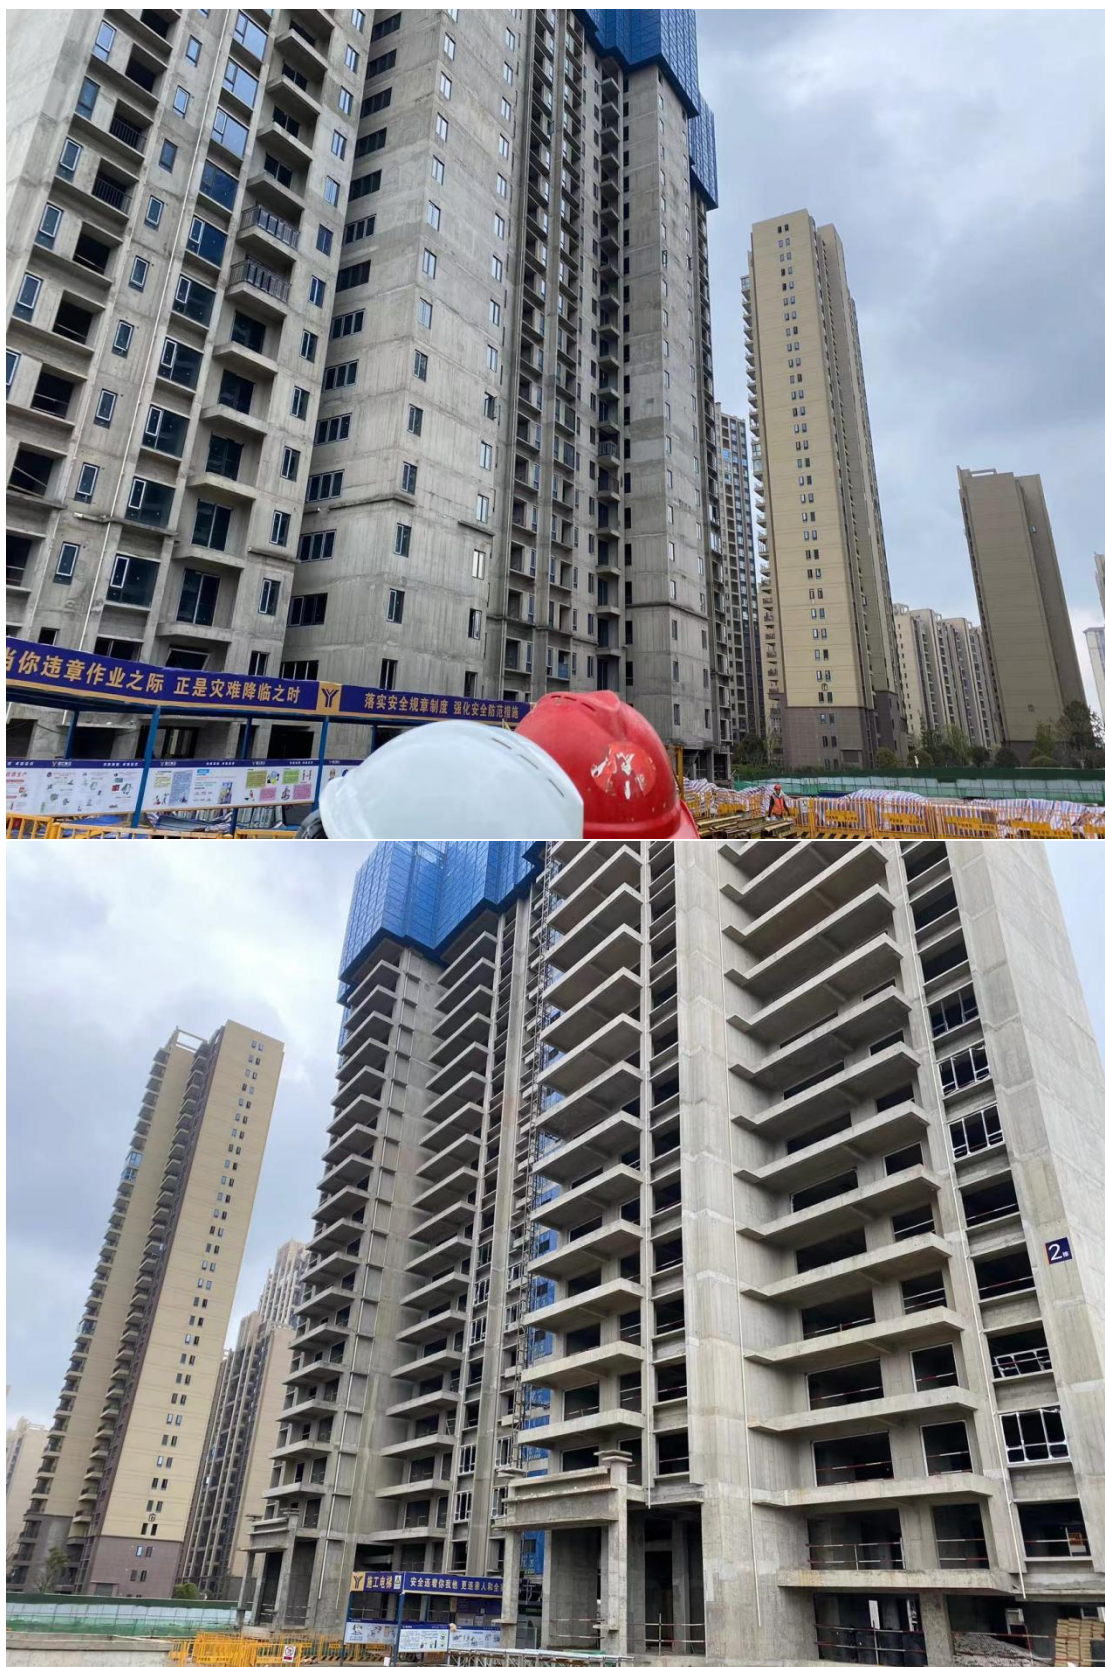
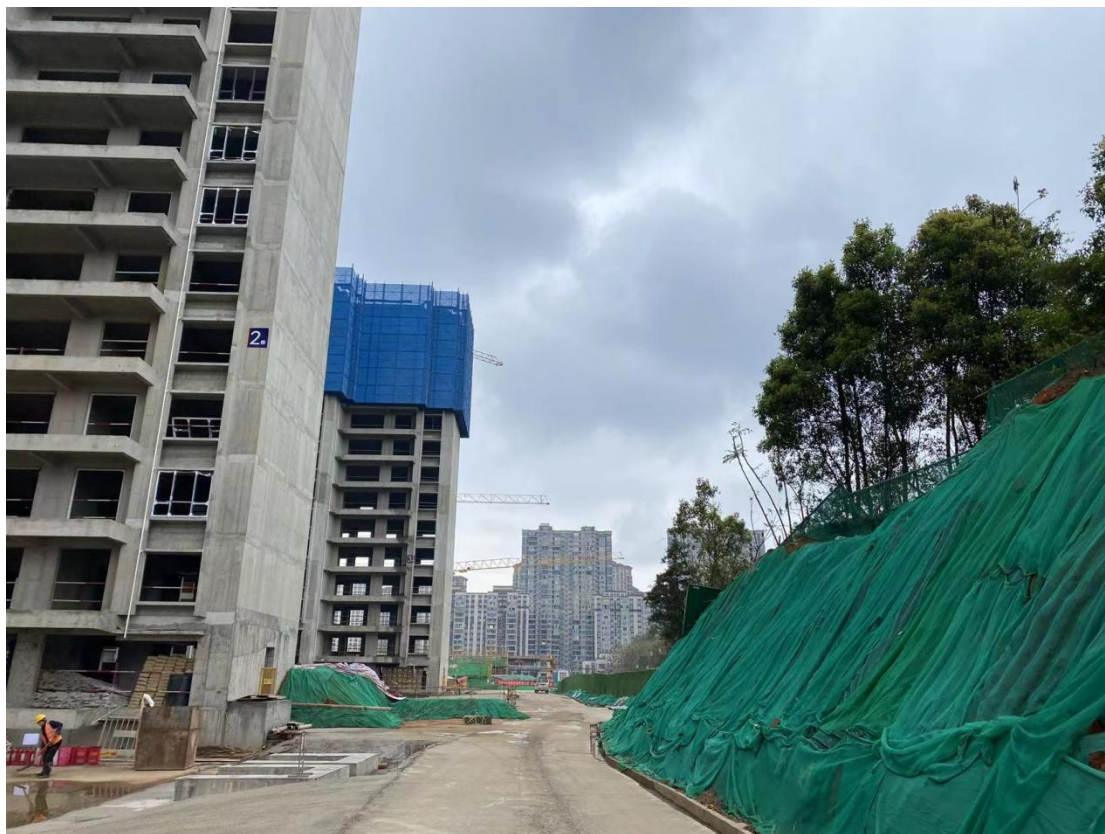
图 3.3-1 地块现状图

通过收集资料、人员访谈、现场踏勘分析，该项目于 2021 年开始建设，项目地块主要建筑物为住宅楼、幼儿园、派出所。项目地块内部在 2015 年以前有少量民房，至 2018 年村民搬迁完毕并将原有民房拆除，至踏勘时间为止，项目地块内主要楼体建造已基本完成，未发现明显污染痕迹，场地现状如图 3.3-1。

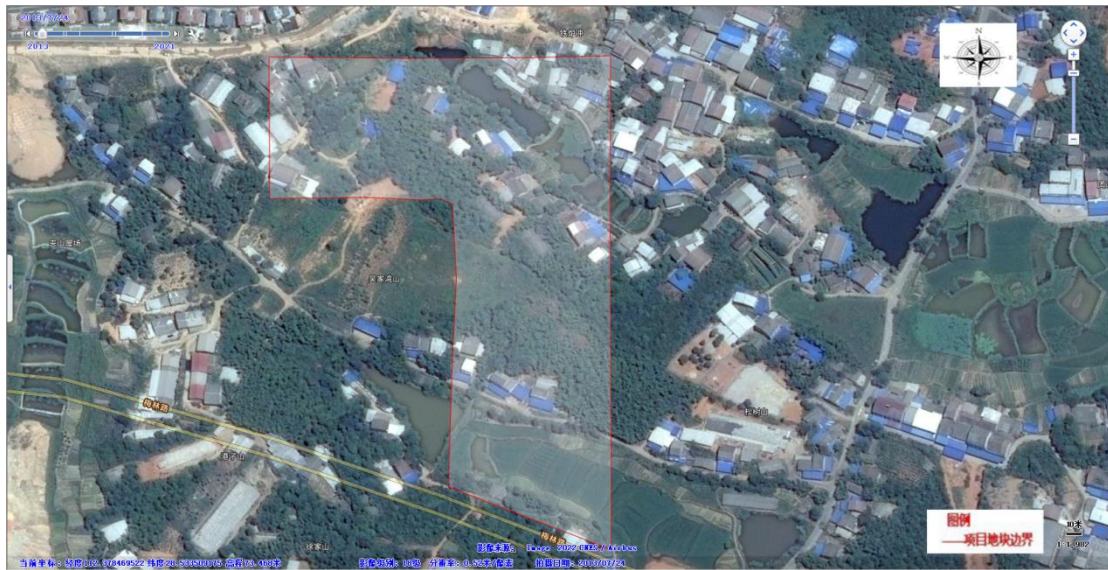
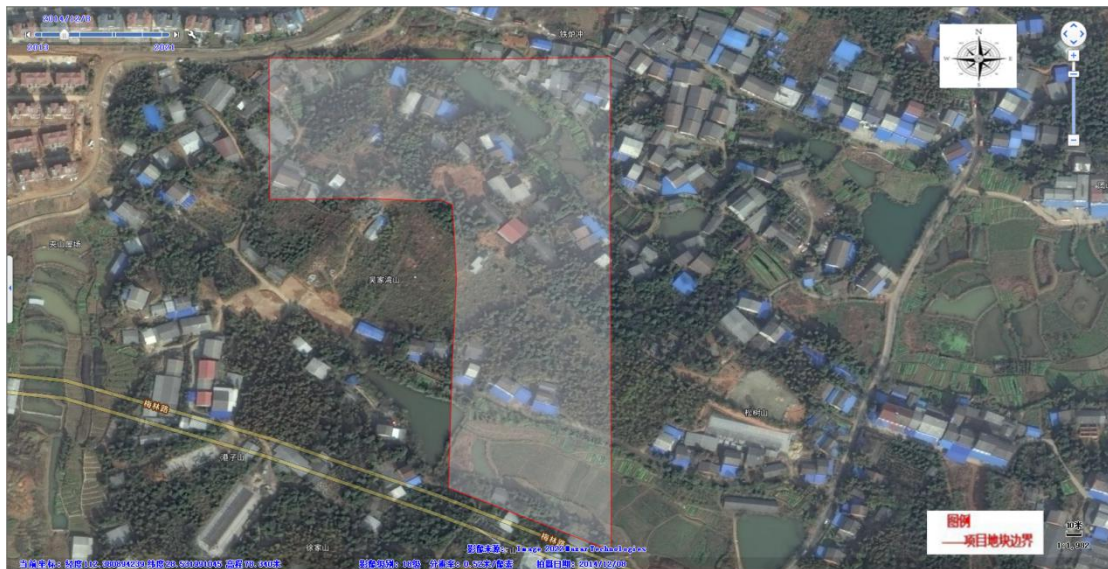
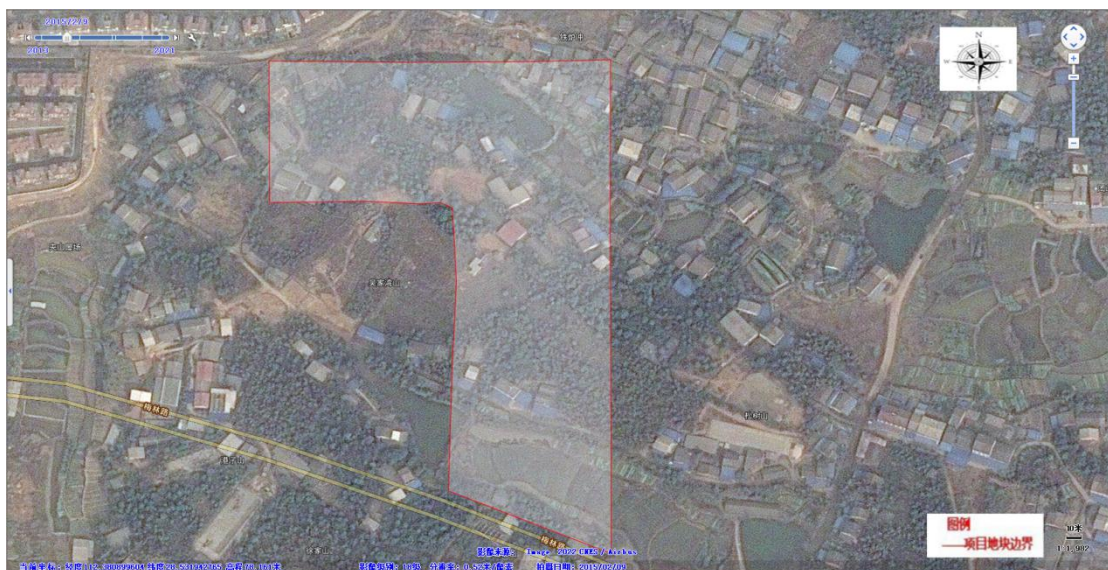
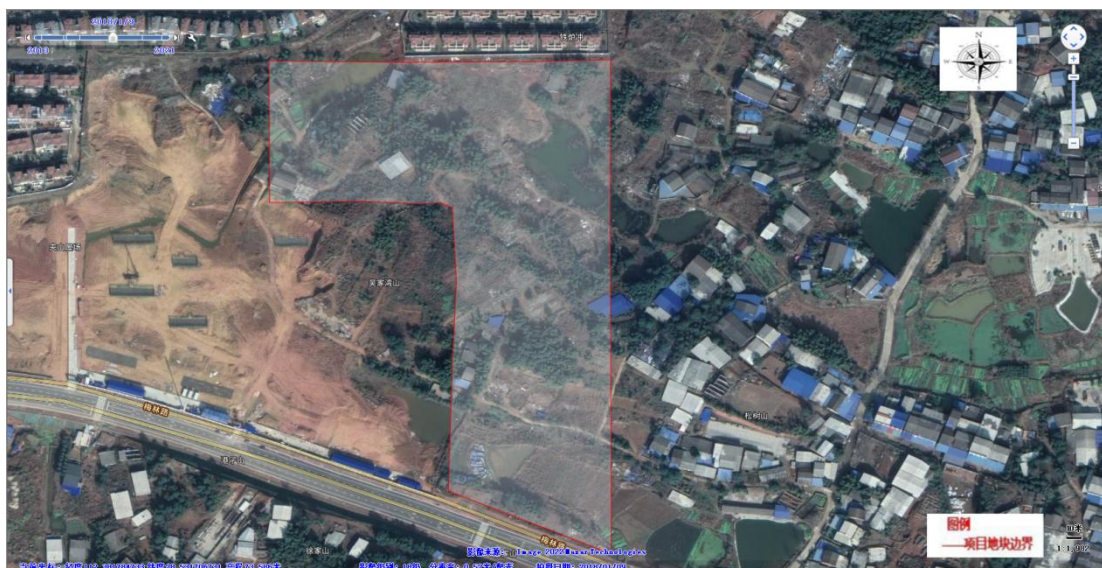
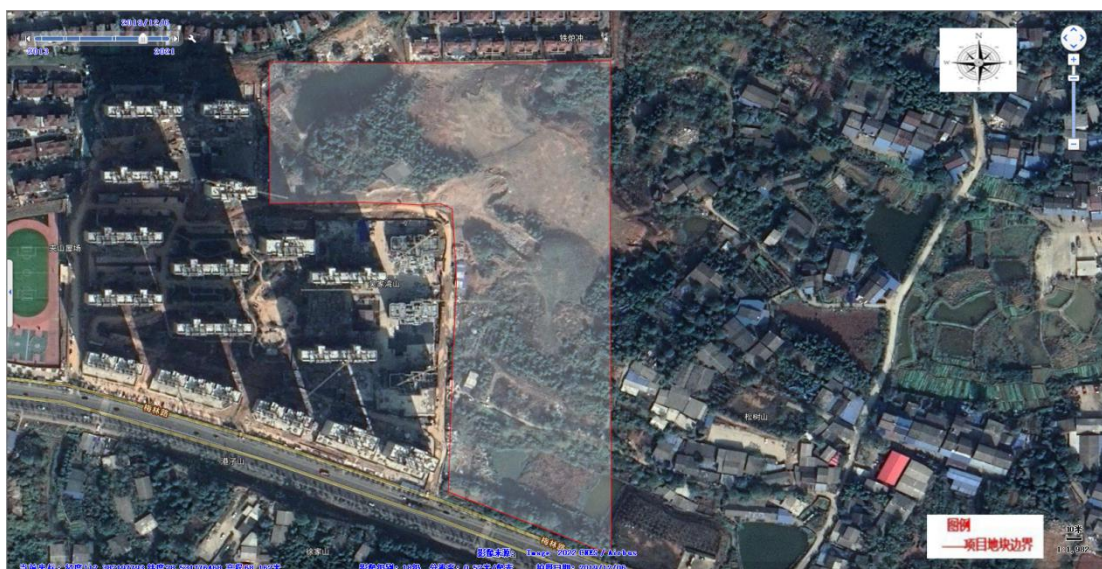
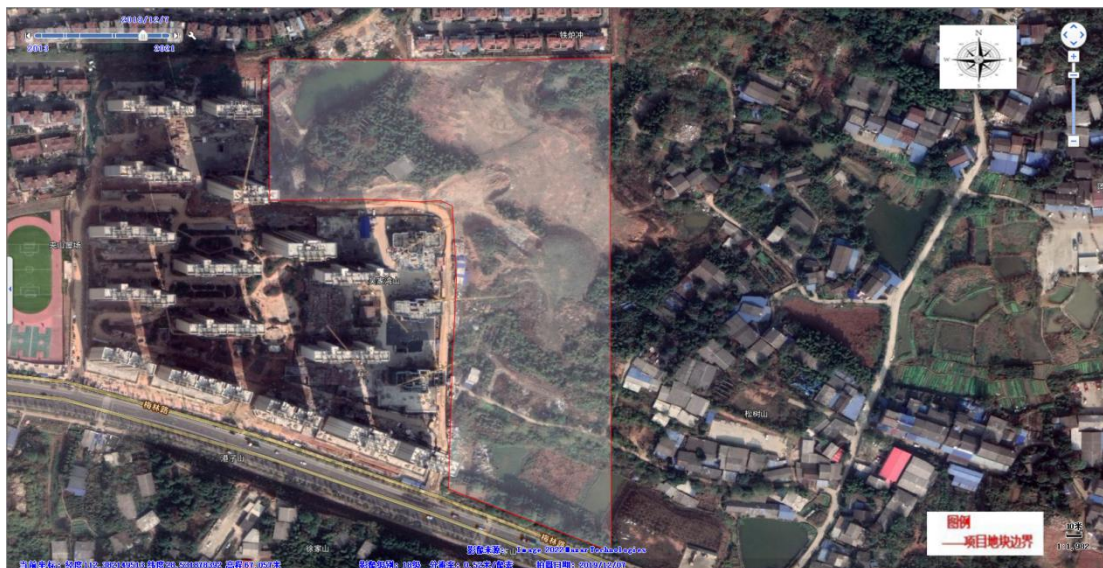
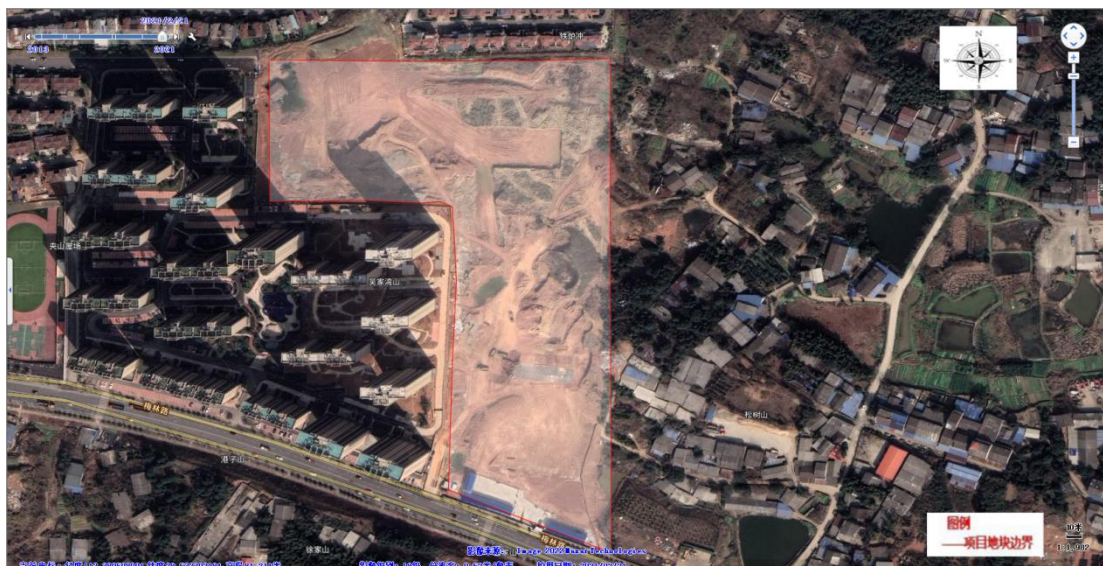
图 3.3-2 项目地块历史影像图

该地块在 2021 年以前为农用地，至 2018 年 4 月地块内农民基本搬迁且民房拆除完毕，项目地块于 2015-2018 年陆续完成报批和征收，并将其规划为住宅用地。结合项目地块历史影像图，该地块历史与人员访谈、现场踏勘结果一致，项目地块历史影像图具体如图 3.3-2。

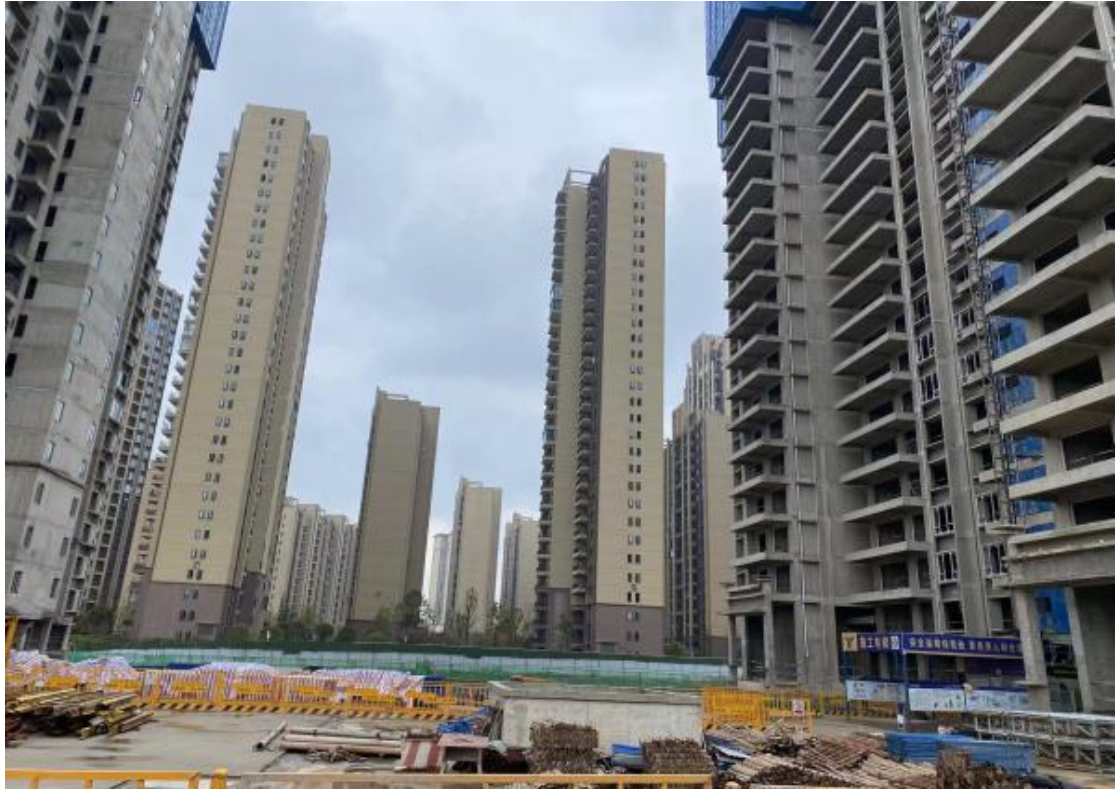
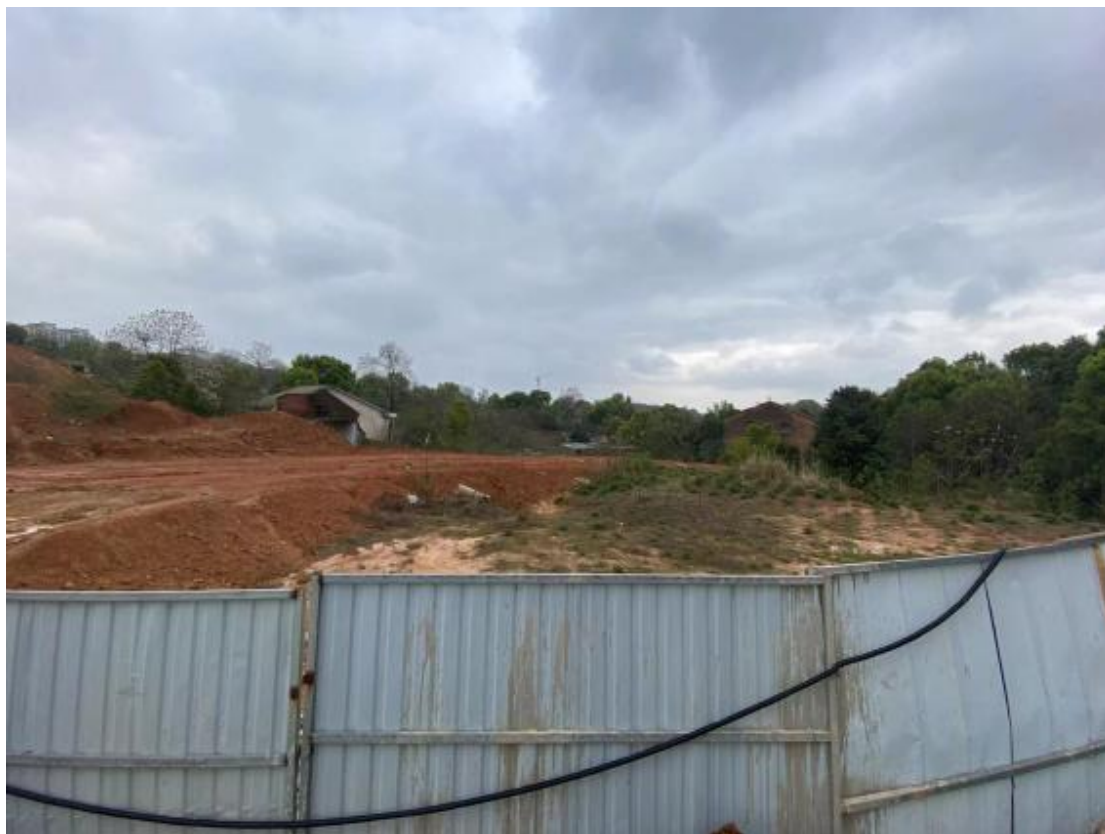
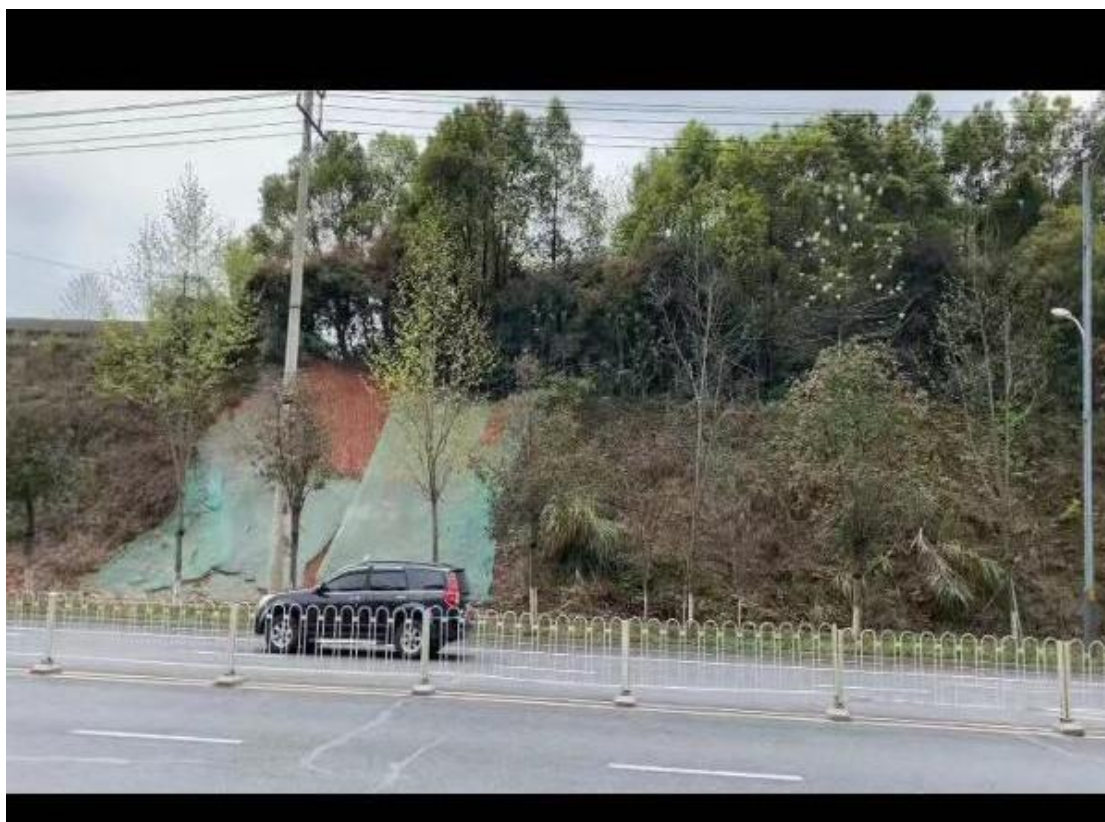
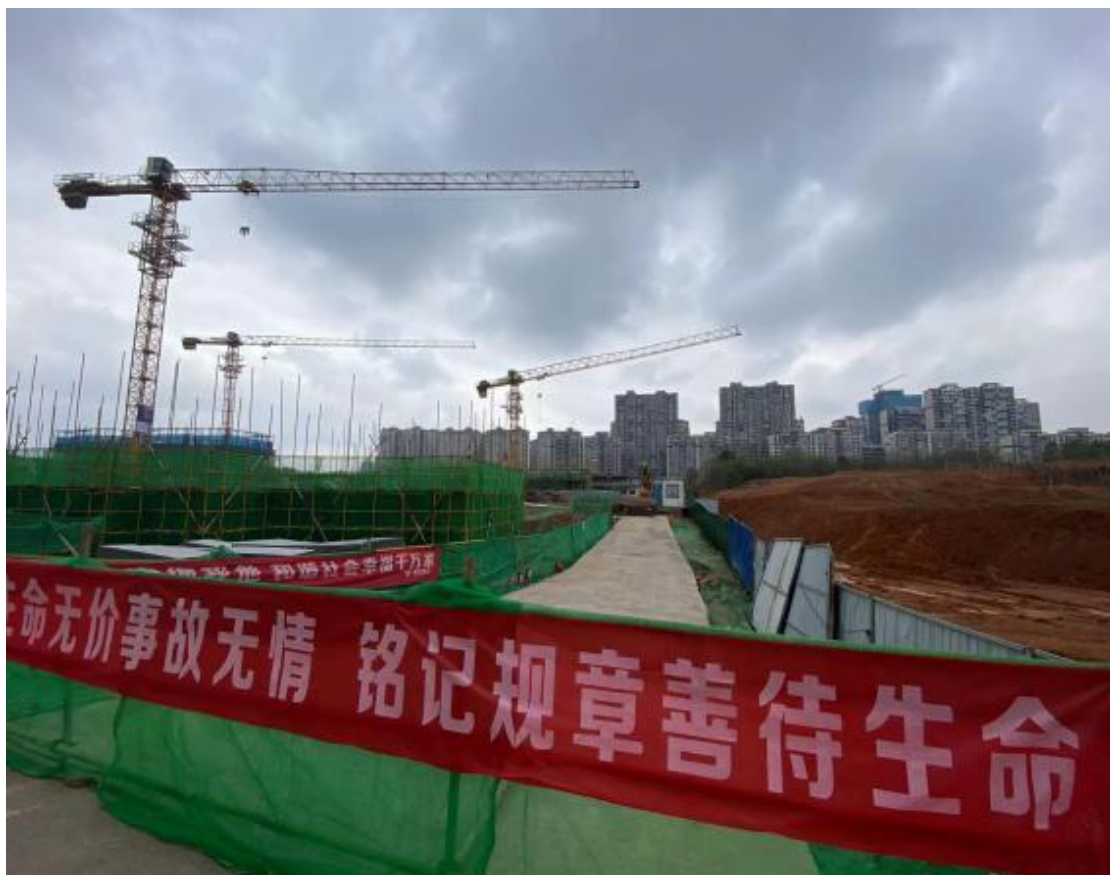
图 3.4-1 周边现状图

项目地块位于高新区梅林路北侧、益阳碧桂园项目用地东侧，面积 107.83 亩，本次调查范围主要为项目地块周边紧邻区域内的建筑物，且主要调查可能对项目地块产生污染的工业企业的分布情况。通

过现场踏勘与谷歌地图分析可知，项目西侧紧邻益阳碧桂园锦岸苑，地块性质属于住宅用地，历史为农用地；北侧为在建碧桂园二期项目；东侧与南侧为山林；在项目东侧建设一条规划道路，具体见图 3.4-1。

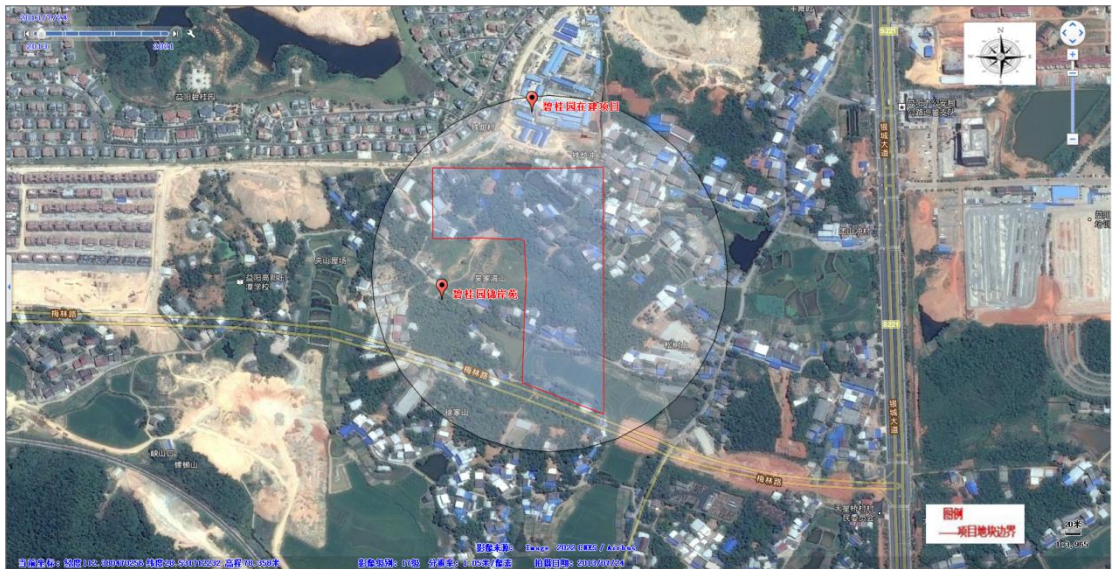
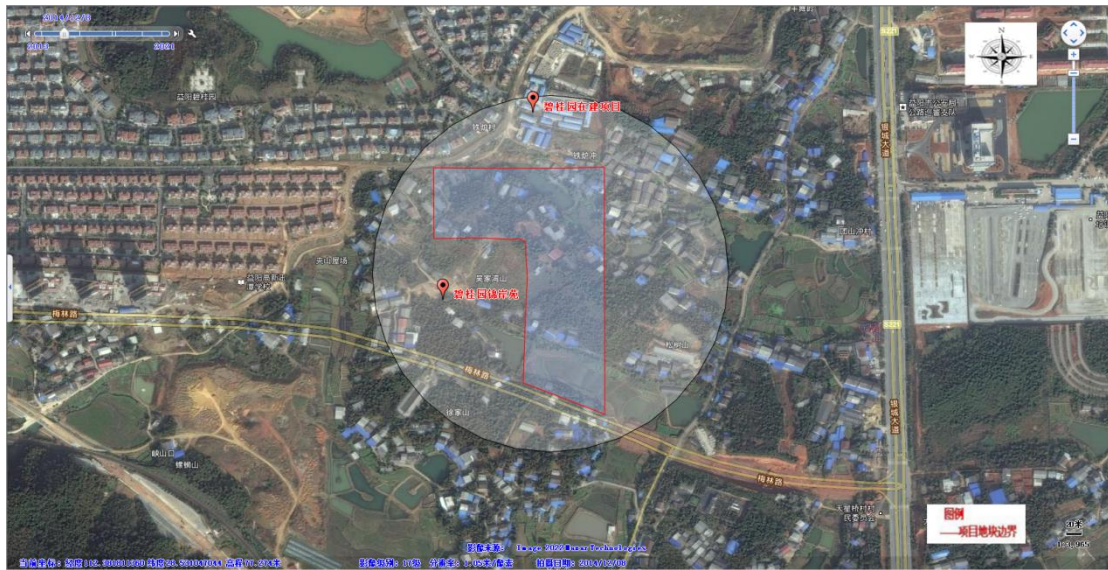
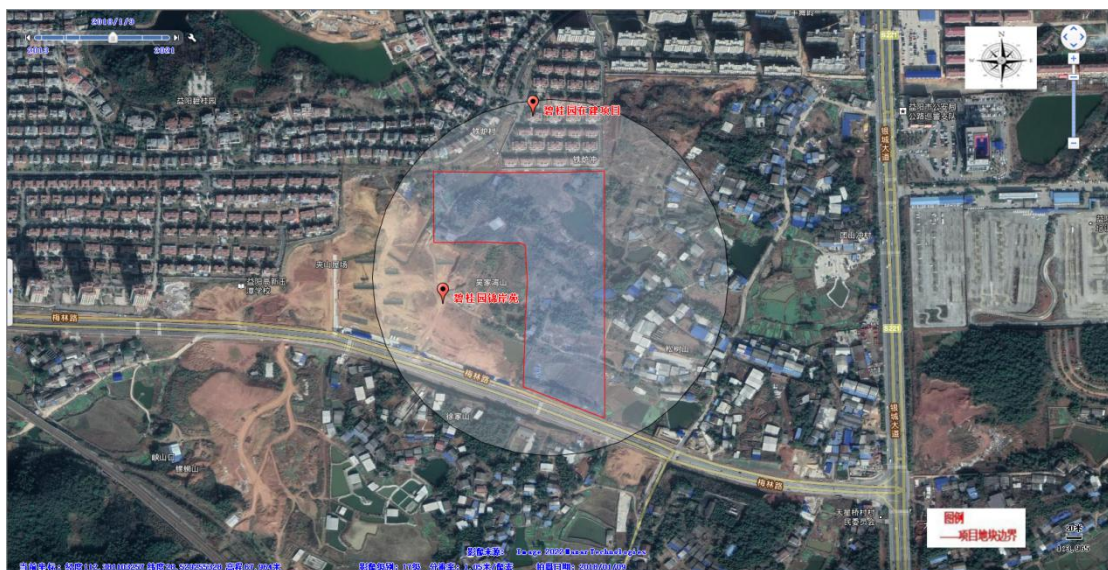
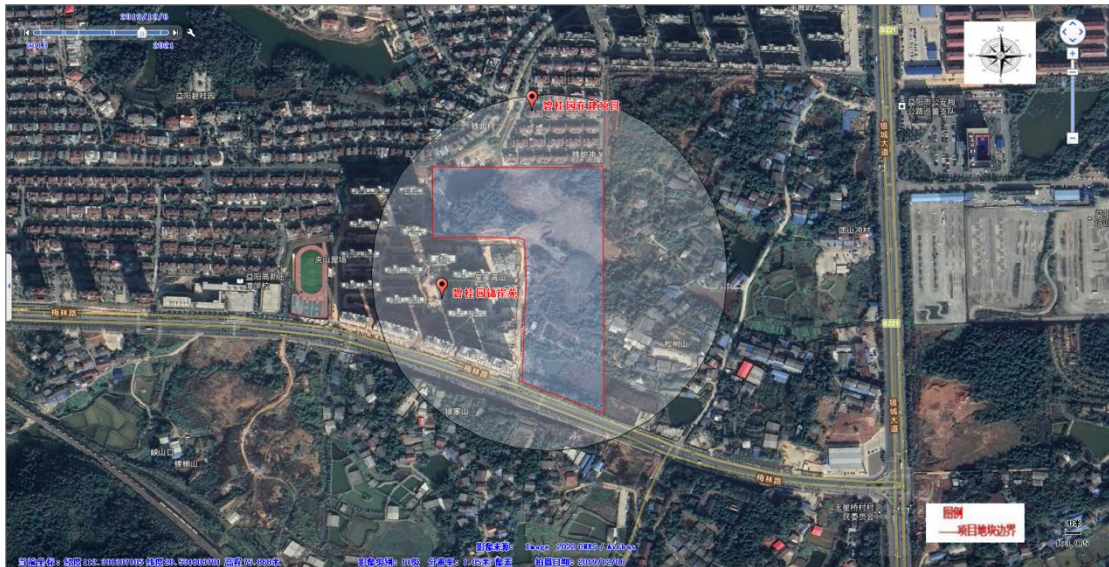
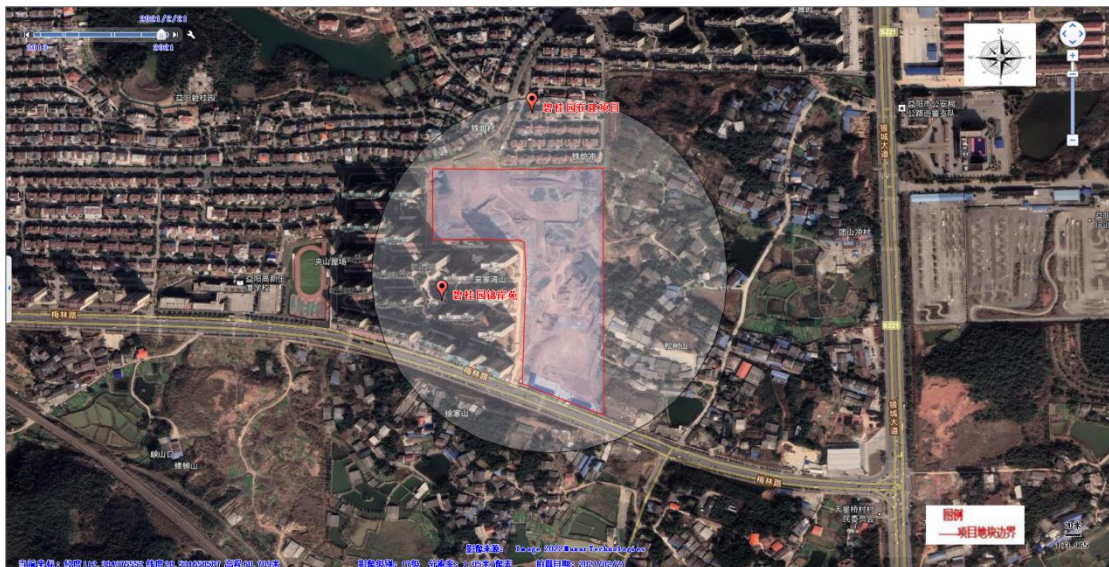
图 3.4-2 周边地块历史卫星图

通过现场踏勘、人员访谈、地块历史影像图及现有资料了解到，项目地块北侧为碧桂园在建项目，该地块在 2015 年以前大部分为农用地，有部分民房，2015 年以后开始拆除民房并开始建设农村集中建设用地，2016 年房屋基本建设完成，至 2021 年，该地块陆续完成报批和征收，并将其规划为住宅用地。项目地块西侧为碧桂园锦岸苑，该地块在 2015 年以前大部分为农用地，有少数民房，2018 年已完成土地平整工作，至 2019 年施工完毕，至今为碧桂园锦岸苑。

项目地块的相邻地块历史变迁情况见表 3.4-1，相邻地块的历史影像见图 3.4-2。

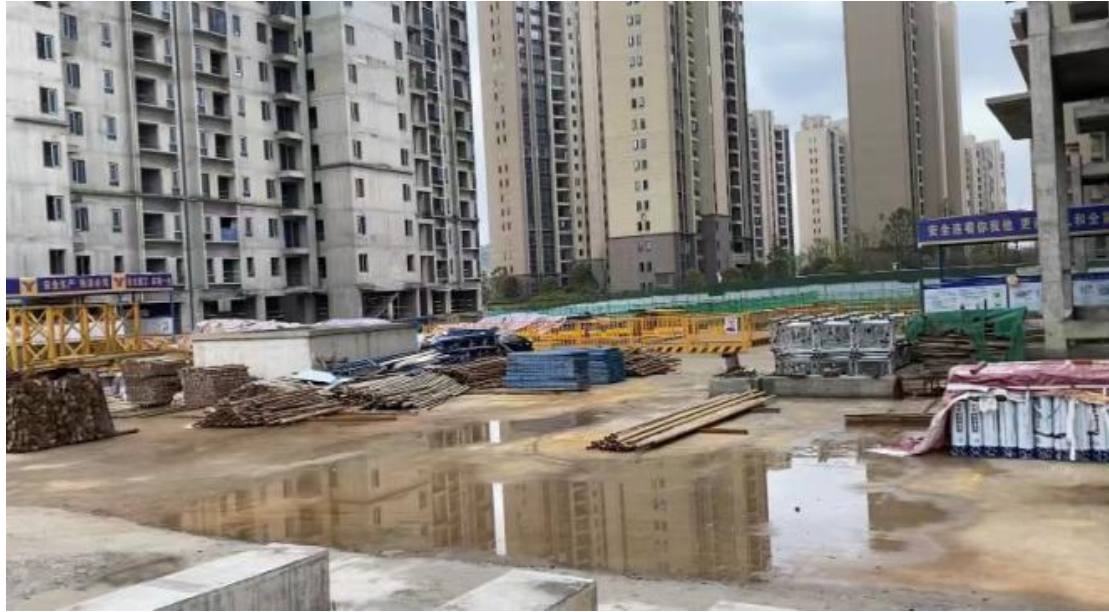
图 5.3-1 现场固体废物

现场踏勘发现，地块区域内无危险废物存在，主要固体废物为建筑垃圾、废旧木材和生活垃圾，且建筑垃圾、废旧木材和生活垃圾摆

放较为整齐,定期联系环卫单位清理,各固体废物如下图 5.3-1 所示。
