益阳市2010年第一批次地块三、地块四 第一阶段土壤污染状况调查报告

委托单位：益阳市华联房地产开发有限公司破产管理人

编制单位：湖南协作环保科技有限公司

二〇二二年七月

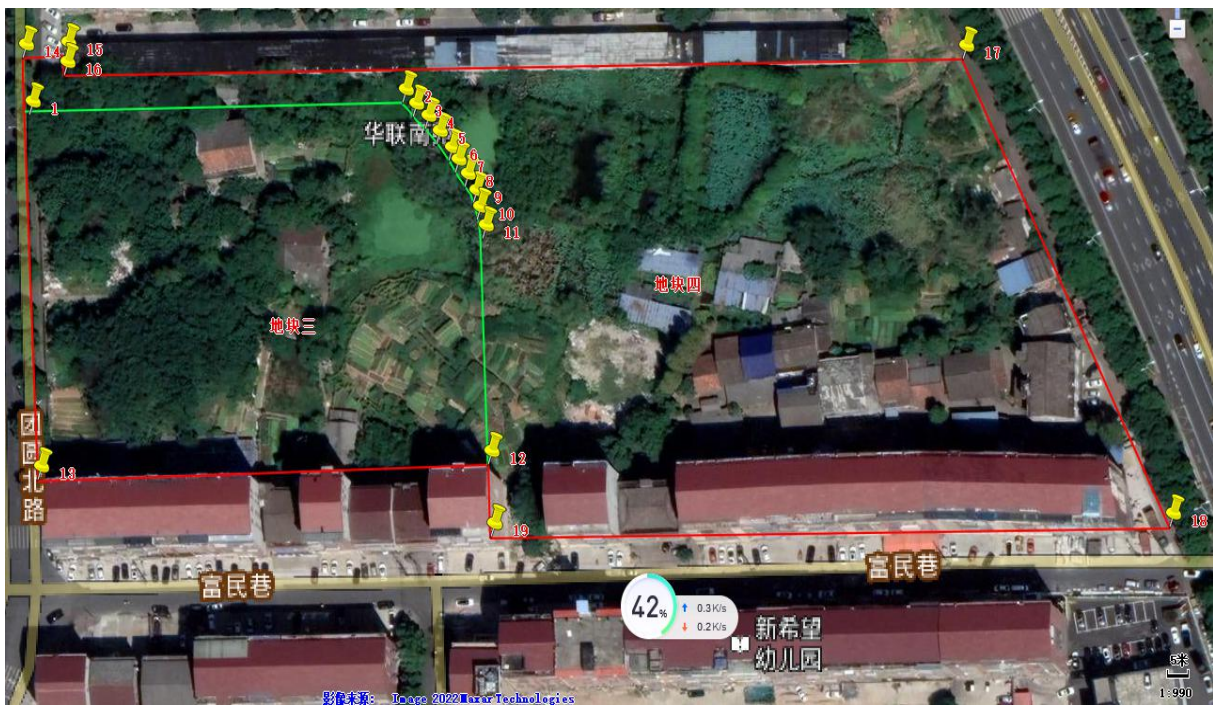
图2-2 地块红线图

本次调查地块位于益阳市赫山区茂林社区，地块三中心坐标为东经 $112^{\circ} 22' 55.260''$ ，北纬 $28^{\circ} 34' 45.171''$ ，地块占地面积 10449m^2 。地块四中心坐标为东经 $112^{\circ} 23' 0.435''$ ，北纬 $28^{\circ} 34' 45.171''$ ，地块占地面积 18802m^2 。地块三、地块四位置无间隙连在一块，故调查时按整块地合计调查。合计总占地面积 29251m^2 ，区位优势十分明显。目前该地块被规划为商住用地。场地理位置图见图2-1，场地红线图见图 2-2（地块红线图是根据益阳市国土资源规划设计测绘院对益阳市国土资源局2010年第一批次地块三、地块四土地勘测定界图在91卫图上绘制，土地勘测定界图见附件1），拐点坐标见表 2.2-1。

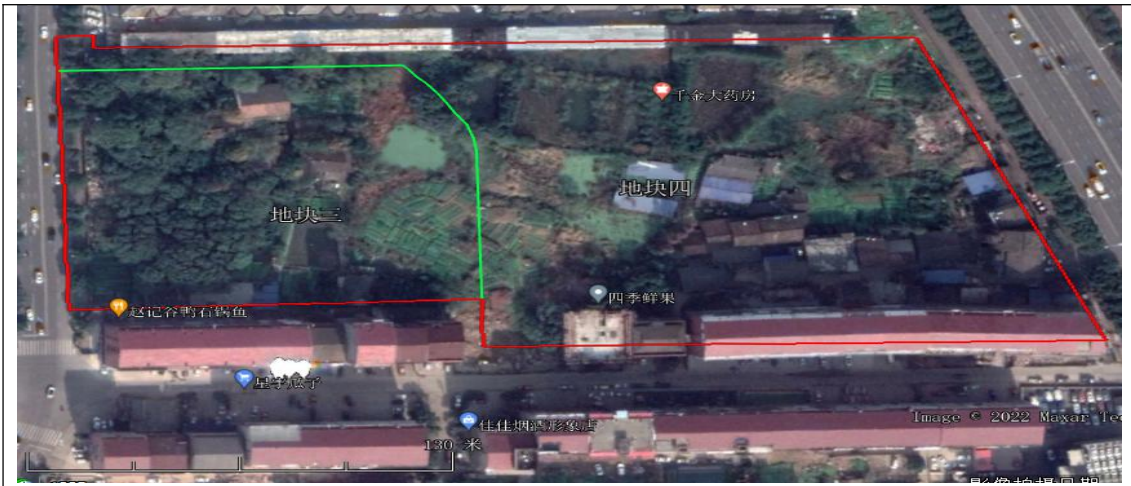
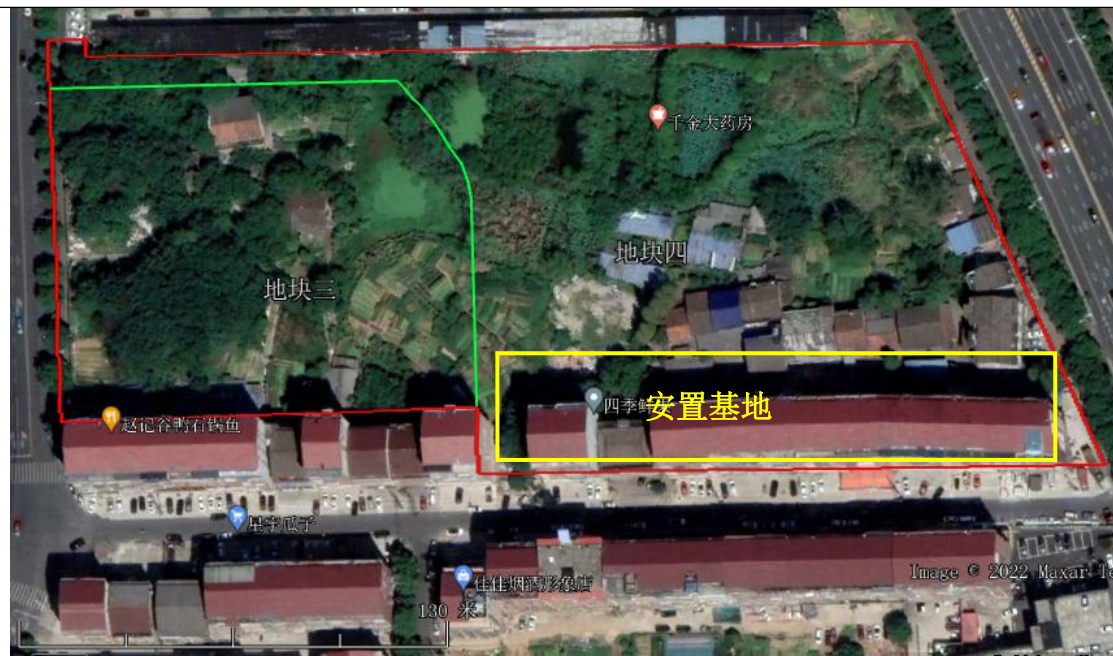
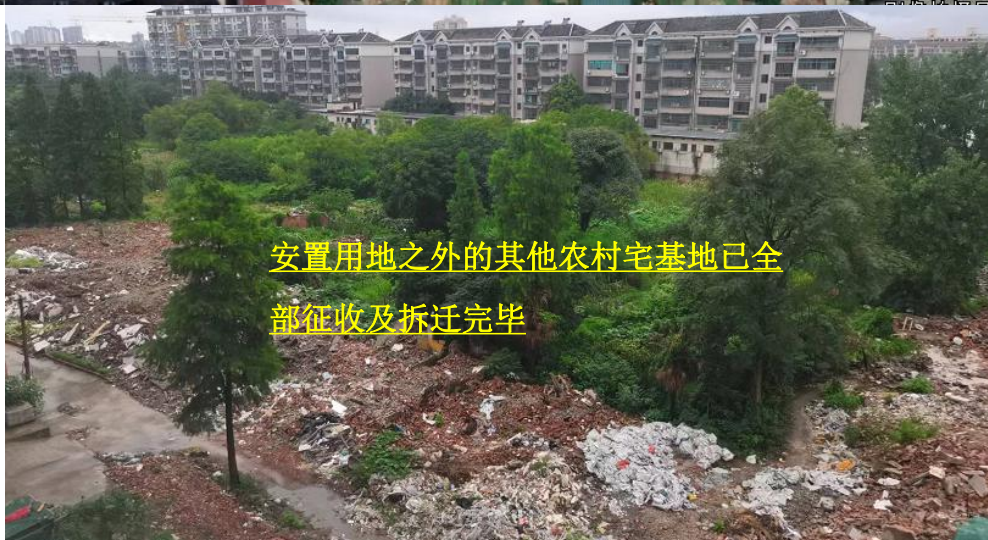
图3-2 项目地块历史影像图

地块历史使用情况可查看项目地块的GoogleEarth历史卫星图。照片分别拍摄于2012年3月、2014年12月、2016年12月、2018年12月、2020年12月、2021年12月，根据不同时间阶段的历史卫星图可以了解该地块的历史变迁情况。从历史卫星图可见，该地块之前为农用地及农村宅基地，现除了划拨给拆迁安置用地之外的其他农村宅基地已全部征收及拆迁完毕，该地块历史与人员访谈、现场踏勘结果一致，项目地块历史影像图具体如下图。

通过调查地块情况，此地块2010年政府批给益阳市华联房地产开发有限公司，2016年，赫山区人民政府决定收回此地块，其中14亩用于村民及一园两中心的拆迁安置用地，其余用来建立赫山区政务中心，后由于2017年底，中央宣布停建楼堂管所，于是赫山区人民政府将原计划建立赫山区政务中心的地重新交还益阳市华联房地产开发有限公司作为茶叶市场的三期项目用地。

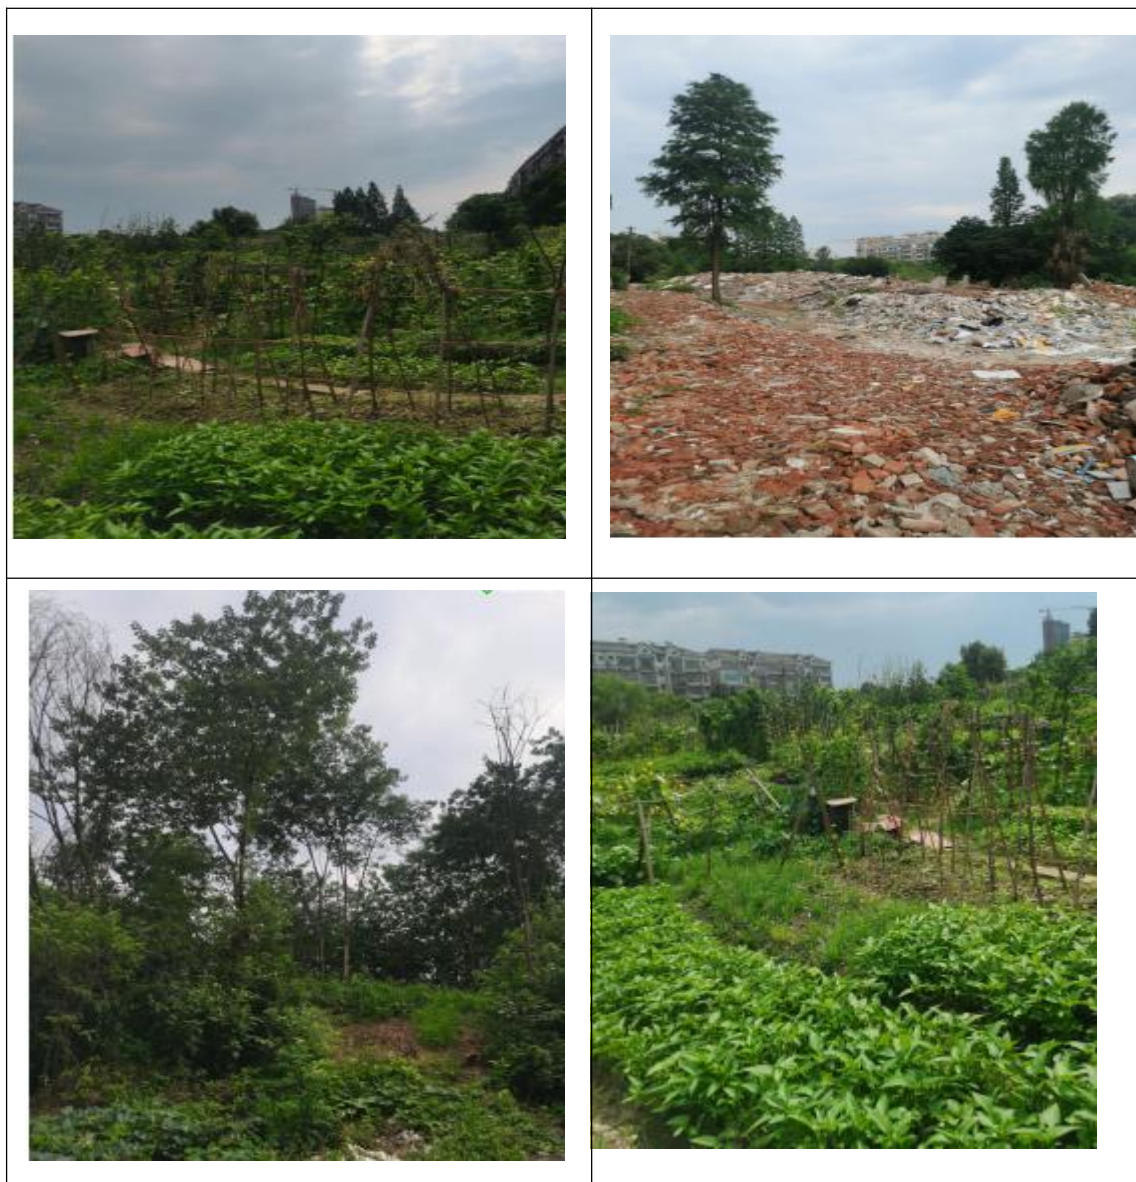
图3-3 场地现状图

在2022年6月现场踏勘期间，场地四周有桩位控制点，地表仍被原有植被覆盖。场地现状如下图。

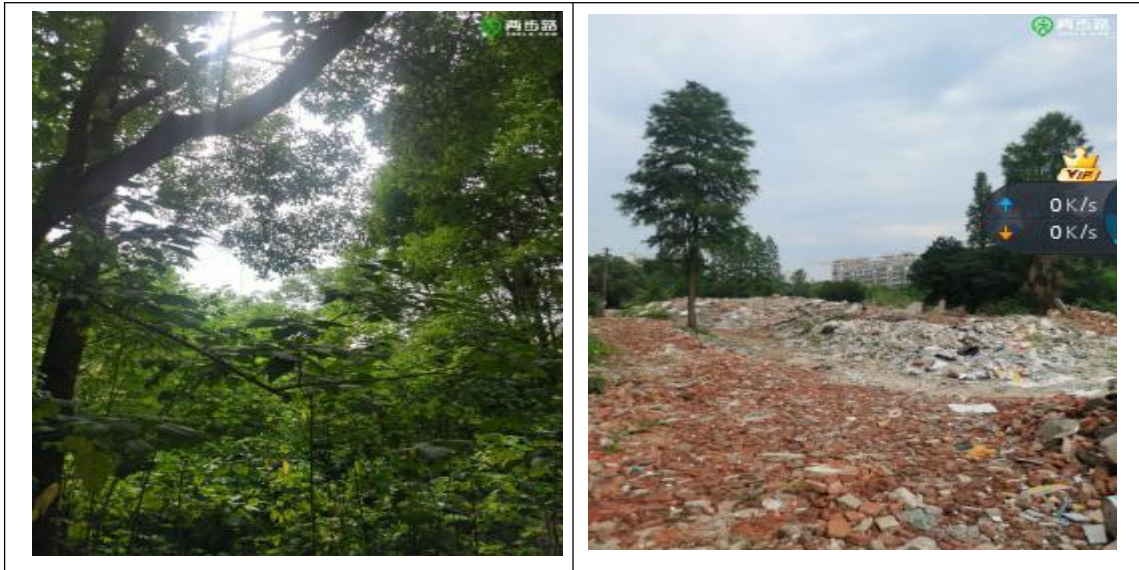
图4-1 场地踏勘图

我公司于2022年6月24日至2022年6月25日进入调查区域进行现场踏勘，至现场踏勘时间为止，现状还被原有植被覆盖。未发现明显污染痕迹。现场踏勘照片如图4-1所示。

经过现场踏勘、人员访谈，该地块一直为农用地及少量住宅用地，2022年开始将住宅用地进行拆迁，地面有拆除残渣保留。没有进行过工业生产，无污染物产生，地块历史上不涉及危险化学品及其他有毒有害物质的储存、使用及处置。

经过现场踏勘、人员访谈，该地块一直为农用地及少量住宅用地，2022年开始将住宅用地进行拆迁，地面有残渣保留。残渣主要为建筑垃圾及生活垃圾，生活垃圾将委托环卫部门处理，建筑垃圾由土地使用者根据情况进行运走或填埋。地块无其他污染源，无危险废物，对土壤无污染。

经过现场踏勘、人员访谈，该地块一直为农用地及少量住宅用地，地块未发现遗留的管线、沟渠。因此不存在泄露情况。
